# Karjaan yhteiskoulu, B-rakennus

AHA-kartoitus

30.9.2025

Työnro 24-1558

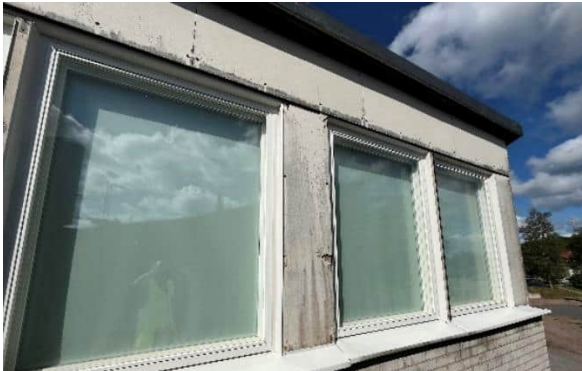
**Kuva 2**  
N01. Julkisivujen **kuitusementtilevyt sisältävät asbestia.**

| Tila | Materiaali | Näyte | Asbestimi-<br>neraali |
|---|---|---|---|
| Julkisivuverhoilu,<br>luokka 202 | Kuitusementtilevy | N01 | Krysotiili |

- Julkisivun kuitusementtilevyt (yhteensä noin 10 m<sup>2</sup>) suositellaan purettavan asbestityönä ilman osastollista eristämistä (ulkona tapahtuva asbestipurkutyö) kohdepoistomenetelmää hyväksikäyttäen. Levyt tulee irrottaa mahdollisimman ehjinä (menetelmä nro 7).
- Luokan 114 alapohjarakenteeseen jääneet mustan liiman jäämät sekä muovimatto (yhteensä noin 240 m<sup>2</sup>), suositellaan purettavan asbestipurkutyönä osastointimenetelmällä. Jäteluokka 07 06 05.
  - Muovimatto sisältää laboratorioanalyysin perusteella DEHP:iä yli vaarallisen jätteen raja-arvon. Muovimatto suositellaan purettavan samassa osastoinnissa asbestipitoisen mustan liiman purun yhteydessä. Myös muovimatto suositellaan käsiteltävän jäteluokan 07 06 05 mukaisesti.

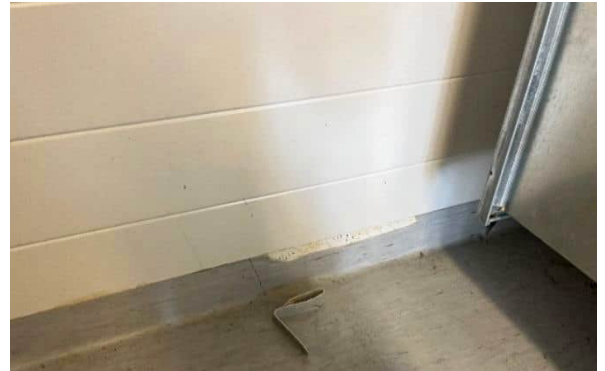
**Kuva 3**  
N02. IV-konehuoneen harmaa **muovimatto sisältää DEHP:iä.**

| Tila | Materiaali | Näyte | Tulos |
|---|---|---|---|
| IV-konehuone | lattian vaaleanharmaa muovimatto | N02 | 65 000 mg/kg |

- IV-konehuoneen lattiassa käytetty muovimatto sisältää DEHP:ä 65 000 mg/kg. Kokonaismäärä on n. 24 m<sup>2</sup>. Purkumenetelmä on haitta-ainepurku. Syntyvä jäte on vaarallista jätettä. Jäteluokka on 17 02 04.
- Luokan 123a lattian muovimatto sisältää DEHP:ä 62 000 mg/kg. Kokonaismäärä on n. 35 m<sup>2</sup>. Purkumenetelmä on haitta-ainepurku. Syntyvä jäte on vaarallista jätettä. Jäteluokka on 17 02 04.
- Muun muassa luokan 114 lattiassa käytetty muovimatto sisältää DEHP:ä 53 000 mg/kg. Kokonaismäärä on n. 240 m<sup>2</sup>. Purkumenetelmä on haitta-ainepurku. Syntyvä jäte on vaarallista jätettä. Jäteluokka on 17 02 04.
- Käytävän 145 lattian ruskea muovimatto sisältää DEHP:ä 21 000 mg/kg. Kokonaismäärä on n. 40 m<sup>2</sup>. Purkumenetelmä on haitta-ainepurku. Syntyvä jäte on vaarallista jätettä. Jäteluokka on 17 02 04.

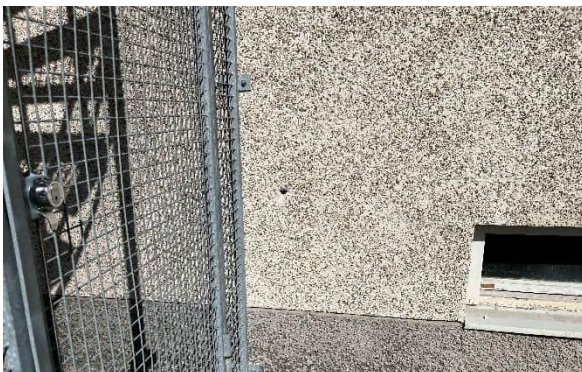
**Kuva 4**  
N03. Julkissivun tummanharmaa rapaus/betoni ei sisällä asbestia.

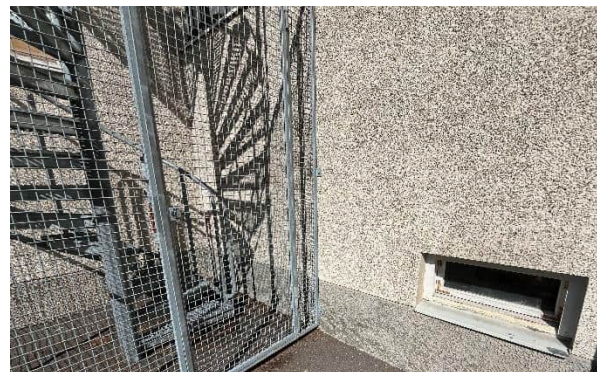
**Kuva 5**  
N04. Julkisivun vaalean harmaa rapaus/betoni ei sisällä asbestia.

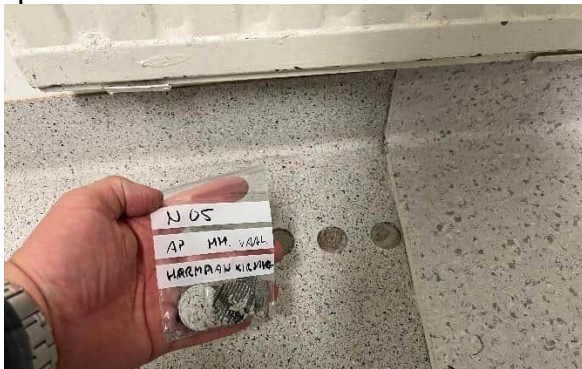
**Kuva 6**  
N05. Luokka 123a, lattian harmaa **muovimatto sisältää DEHP:iä.**

| Tila | Materiaali | Näyte | Tulos |
|---|---|---|---|
| Luokka 123a | lattian vaaleanharmaa-kirjava muovimatto | N05 | 62 000 mg/kg |

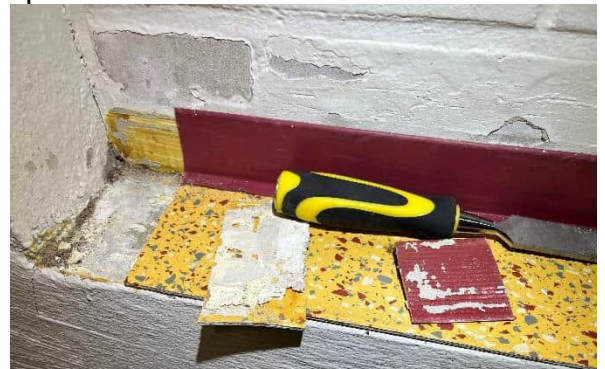
**Kuva 7**  
N06. Käytävä 101. Keltainen, kirjava **muovimatto sisältää raskasmetalleja (sinkki).** Ei sisällä DEHP:iä.

| Tila | Materiaali | Näyte | Tulos |
|---|---|---|---|
| Käytävä 101 | Lattian keltainen, kirjava muovimatto | N06 | Sinkki: 12 000 mg/kg |

Näytteen N06 vastaavassa materiaalissa ylittivät raskasmetallien vaarallisen jätteen raja-arvot (yhteensä noin 200 mg/kg). Raskasmetalleja sisältävä muovimatto voidaan purkaa tavanomaisena purkutyönä Ratu 82-0384 annettuja ohjeita ja menetelmiä noudattaen. Purkujäte tulee käsitellä vaarallisena jätteenä (jäteluokka 17 02 04).

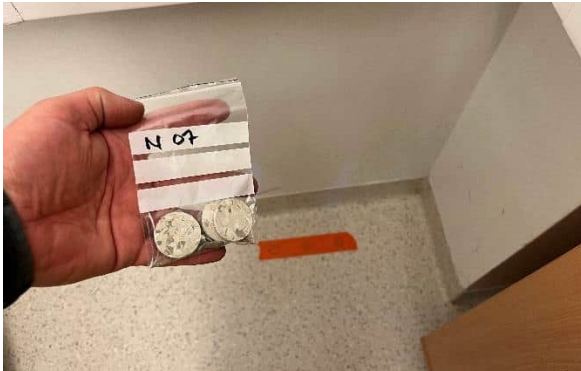
**Kuva 8**

N07. Varasto 102 lattian beige-vaa-  
leanharmaa muovimatto ei sisällä ras-  
kasmetalleja eikä DEHP:iä.

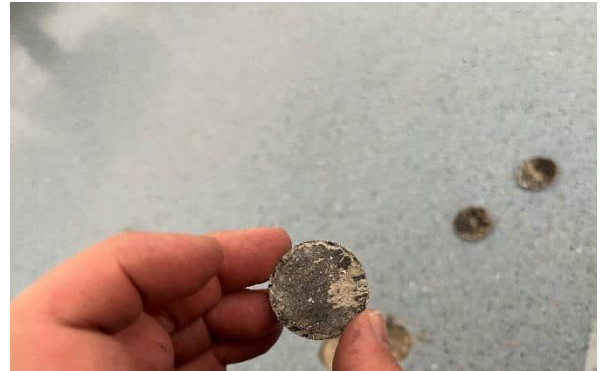
**Kuva 9**

N08. RA11. Luokka 114. Lattian vaa-  
leansininen-kirjava **muovimatto sisäl-  
tää DEHP:iä. Musta liima sisältää as-  
bestia.**

| Tila | Materiaali | Näyte | Asbestimi-<br>neraali |
|---|---|---|---|
| Luokka 114, ala-<br>pohja / välipohja | Lattian vaaleansininen-kirjava<br>muovimatto + musta liima, tasoite | N08 | Krysotiili |

| Tila | Materiaali | Näyte | Tulos |
|---|---|---|---|
| Luokka 114 | lattian vaaleansininen-kirjava muovimatto | N08 | 53 000 mg/kg |

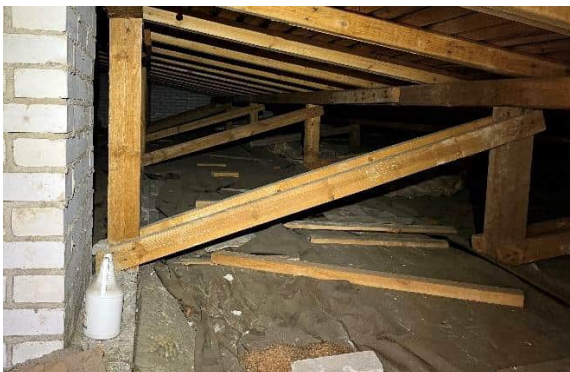
**Kuva 10**

N09. Yläpohjassa tuulensuojana käy-  
tetty tervapaperi ei sisällä asbestia eikä  
PAH-yhdisteitä.

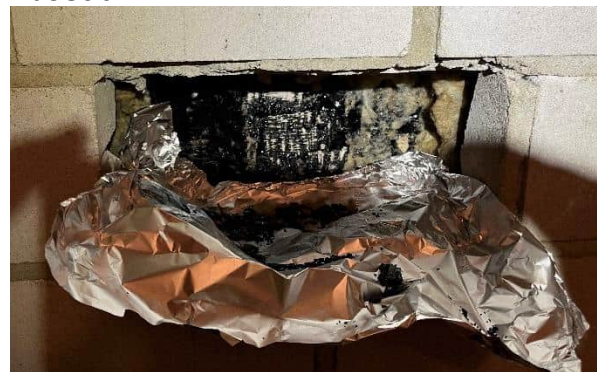
**Kuva 11**

N10. Suojahuone 5. Seinän pikisively  
ei sisällä asbestia eikä PAH-yhdisteitä.

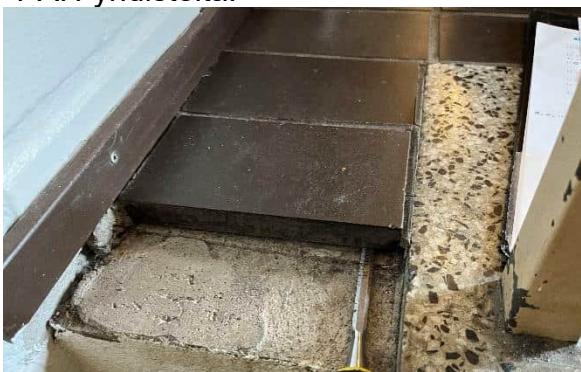
**Kuva 12**

N11. Eteinen 201. Lattian laatoituksen  
kiinnitys- ja saumalaastit eivät sisällä  
asbestia. N12. Laatoitetun ikkunalau-  
dan kiinnitys- ja saumalaastit eivät si-  
sällä asbestia.

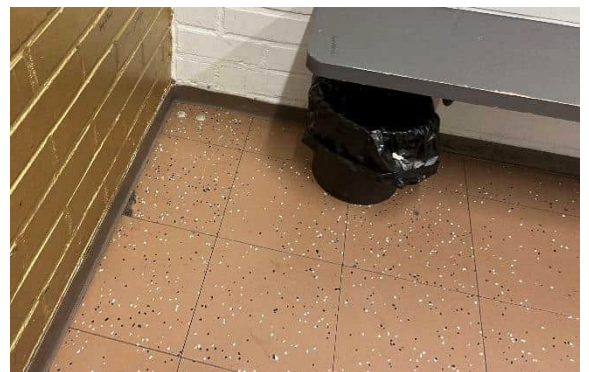
**Kuva 13**

N13. Käytävä 145. Lattian ruskeat vi-  
nyylilaatat + liima + tasoite eivät sisällä  
asbestia. **Vinyylilaatat sisältävät  
DEHP:iä.**

| Tila | Materiaali | Näyte | Tulos |
|---|---|---|---|
| Käytävä 145 | lattian ruskea muovimatto | N13 | 21 000 mg/kg |

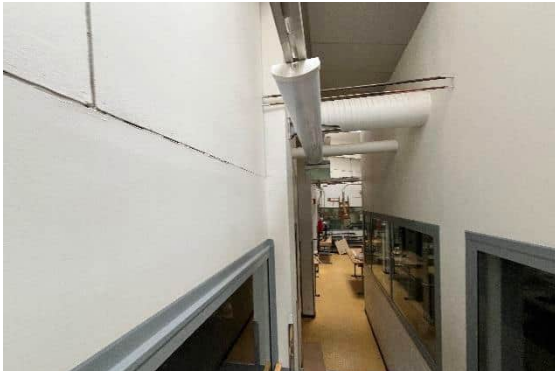
**Kuva 14**

N14. Luokat 147,148,149. Seinien kuitusementtilevyt eivät sisällä asbestia.

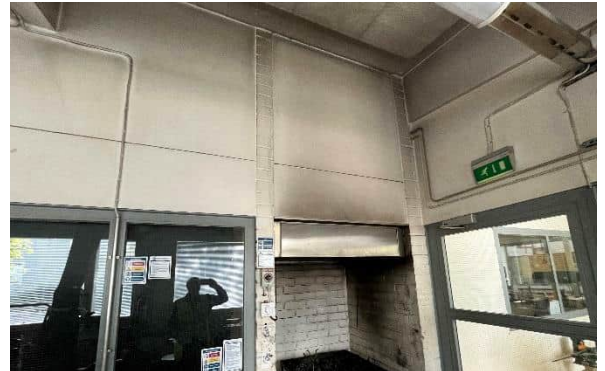
**Kuva 15**

N15. Luokka 153. Seinien kuitusementtilevyt eivät sisällä asbestia.

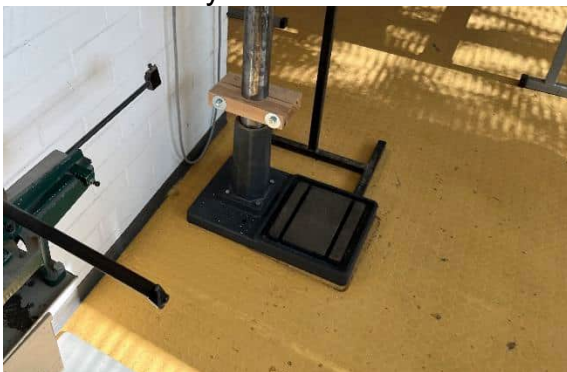
**Kuva 16**

N16. Luokka 147 ym. Kolikkomatot eivät sisällä DEHP:iä.

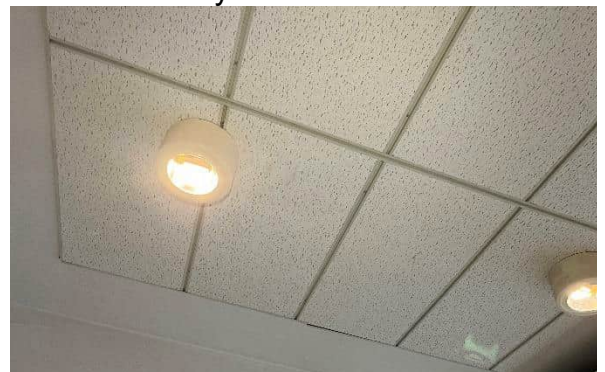
**Kuva 17**

N17. Eteinen 136. Katon akustointilevyt eivät sisällä asbestia.

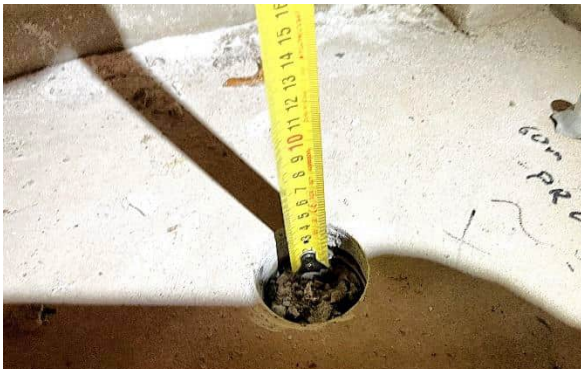
**Kuva 18**

N18. RA3. Suojahuone 5, lattiarakenteen pikisively ei sisällä asbestia, eikä PAH-yhdisteitä.

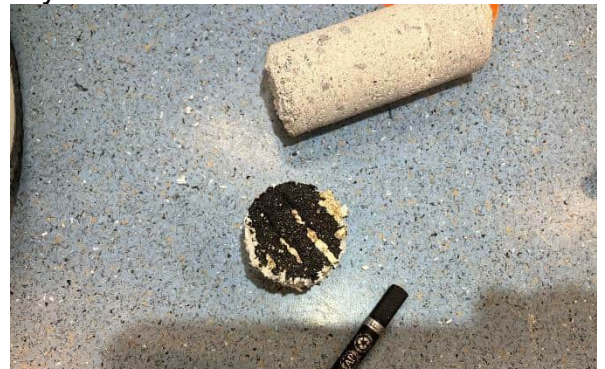
**Kuva 19**

N19. Luokka 114. Alapohjalaatan pikisively ei sisällä asbestia eikä PAH-yhdisteitä.

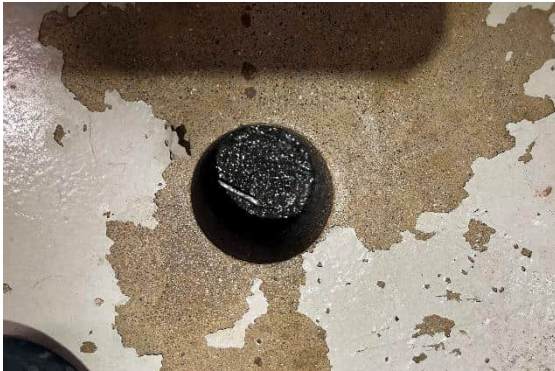
**Kuva 20**

N20. RA12 & RA13. Alapohjan **valuusfaltti** ei sisällä asbestia, eikä PAH-yhdisteitä, mutta **sisältää öljyhiilivetyjä**.

| Tila | Materiaali | Näyte | Tulos |
|---|---|---|---|
| Taukotilat 131a ja 131b<br>(entisen öljysäiliötilat) | Alapohjalaatta ja<br>valuasfaltti | N20 | C10-C40:<br>33 400 mg/kg |

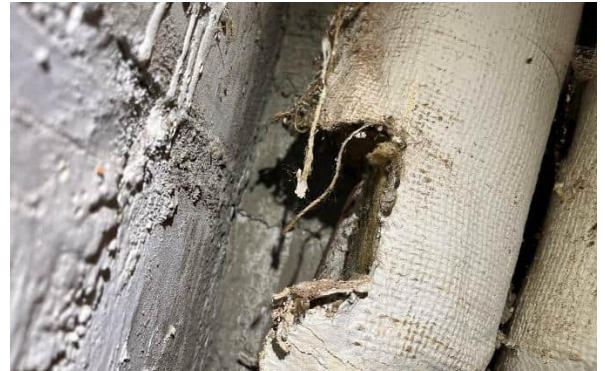
**Kuva 21**

N21. Oppilastöiden varasto 3 havaitut **putkieristeet sisältävät asbestia**.

- Kellaritilojen asbestipitoiset putkieristeet suositellaan purettavan viipymättä, sillä eristeet ovat huonokuntoisia ja vaurioituneita. Asbesti saat-  
taa vapautua ilmaan tilojen normaalikäytössä. Tilat, joissa vaurioitu-  
neet eristeet havaittiin, ovat suljettu ja niissä oleskelu on kielletty.

| Tila | Materiaali | Näyte | Asbestimi-<br>neraali |
|---|---|---|---|
| Oppilastöiden va-<br>rasto 3 | Putkieriste | N21 | Antofylliitti |

- Kellariosuudella oppilastöiden varastotilojen 2 ja 3 asbestipitoiset putkieristeet (yhteensä noin 15 jm) suositellaan purettavan asbestipurkutyönä osastointimenetelmällä. Jäteluokka 17 06 05.

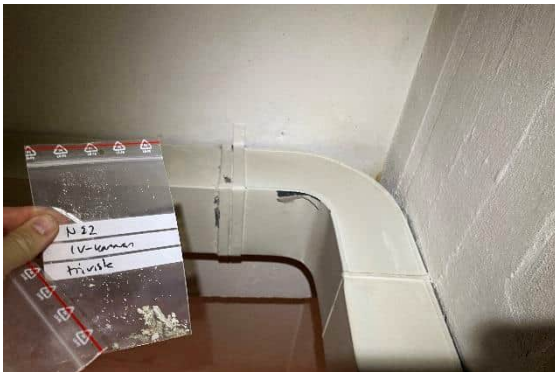
**Kuva 22**

N22. IV kanavien tiivistemassa **sisältää asbestia**.

| Tila | Materiaali | Näyte | Asbestimi-<br>neraali |
|---|---|---|---|
| Käytävä 001 | IV-kanavan tiivistemassa | N22 | Antofylliitti |

- Kantikkaiden IV-kanavien (noin 15 jm) tiivistämiseen käytetty asbestipitoinen massa suositellaan purettavan minimissään asbestityönä.
  - Mikäli kanavien asbestipitoinen tiivistemassa rikotaan, suositellaan purkutyö tehtävän asbestipurkutyönä osastointimenetelmällä. Jäte-  
luokka 17 06 05.

- Mikäli kanavat katkaistaan tiivistemassan ympäriltä, työ suositellaan suoritettavan asbestityönä. Jäteluokka 17 06 05.
  - Mikäli *pyöreisiin* IV kanaviin kohdistuu toimenpiteitä, suositellaan nii-  
den tiivistämiseen käytetty kitti tutkittavan erikseen.

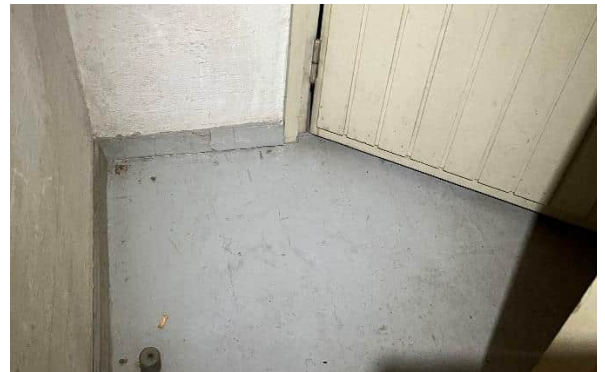
**Kuva 23**

N23. Käytävä 001. Jalkalistojen laasti ei sisällä asbestia.

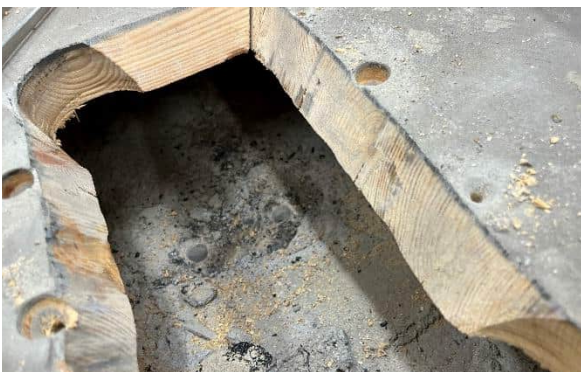
**Kuva 24**

N24. Luokka 148. Alapohjalaatan piki-sively ei sisällä asbestia eikä PAH-yhdisteitä.

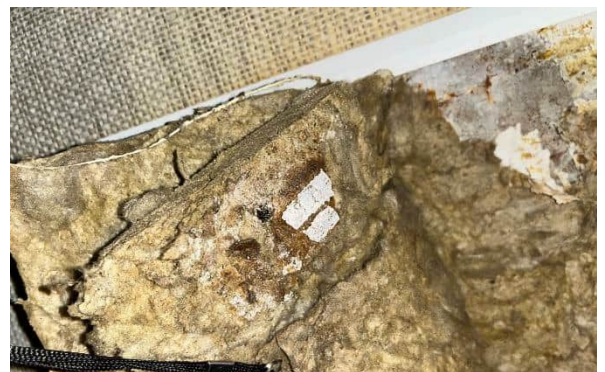
**Kuva 25**

N25. Suojahuone 12. Katon akustovillan liima ei sisällä asbestia.

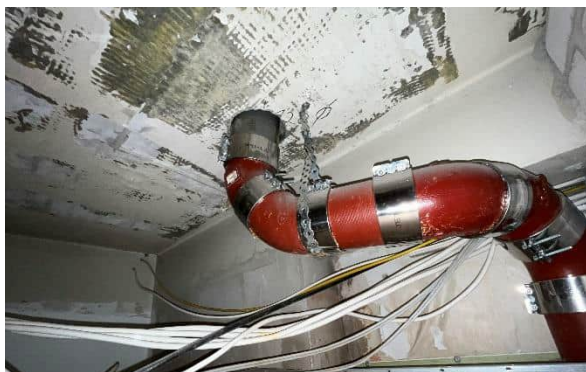
**Kuva 26**  
N26. WC 205. Katon akustovillan liima ei sisällä asbestia.

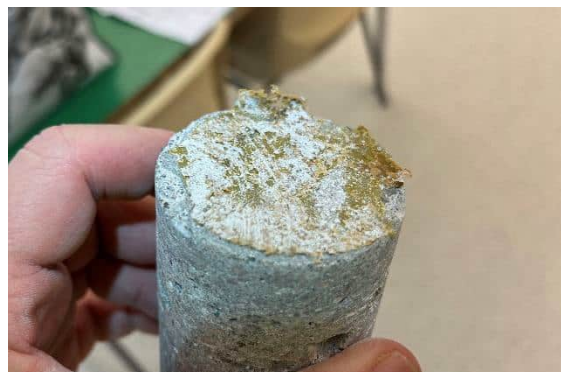
**Kuva 27**  
N27. Luokka 102. Pintavalun alapuolinen liima ja tasoitteet eivät sisällä asbestia.
