# Karjaan yhteiskoulu, B-rakennus

Laajennettu kuntoarvio

3.11.2025

Työnro 24-1558

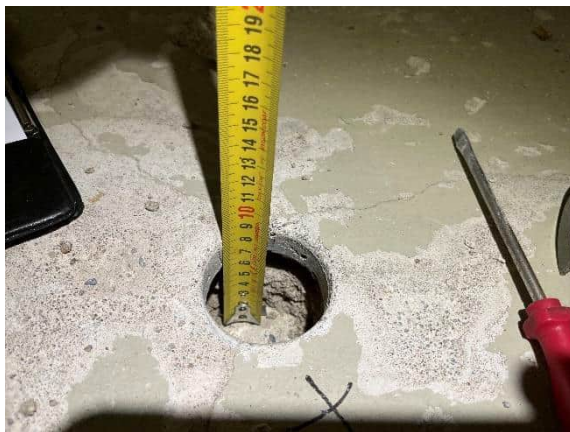
**Kuva 2**  
Rakenneavaus RA 01 AP. Alapohja koostuu eri betonikerroksista.

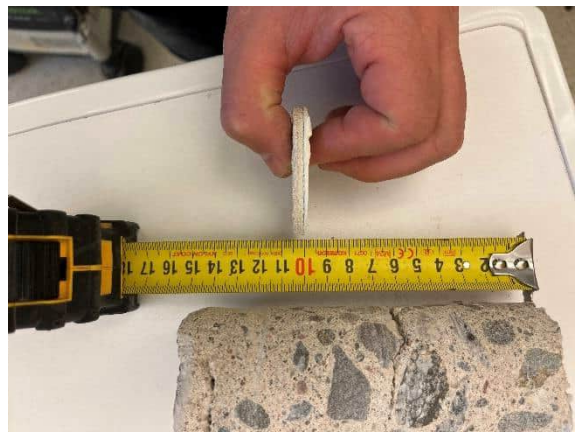
Rakenneavaus RA 6 MVS tehtiin keskiosuuden luokkatilan 102 maanvastaiseen ulkoseinään luoteisseinustalla. Avaus ulotettiin n. 160 mm syvyydelle mahdollisten kerroksellisten rakenteiden havaitsemiseksi, mutta ilman riskiä vedeneristekerrosten puhkaisemisesta. Seinän rakenne on rakenneavauksen kohdalta seuraava sisältä ulospäin lueteltuna:

**Kuva 3**  
Rakenneavauksesta RA 06 MVS irrotettu betonilieriö ja pintarakenteet.

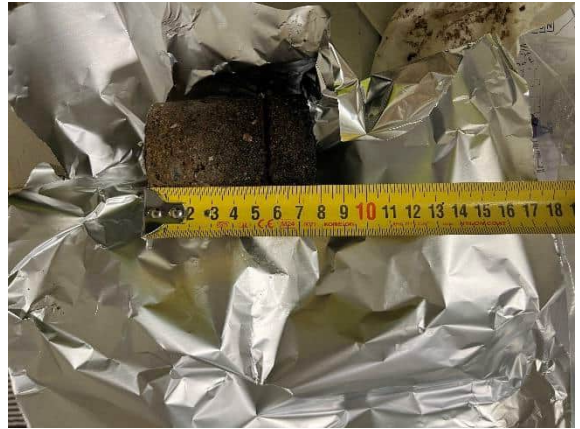
**Kuva 5**  
Rakennearvauksesta RA 13 AP irrotetut rakennekerrokset.

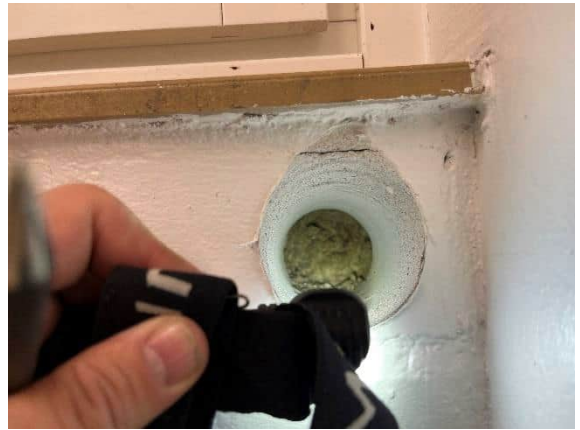
| Näyte-numero | Tila | Rakenne | Materiaali | Tulkinta |
|---|---|---|---|---|
| M 09 | RA 21, lk 109 | US / ikk. | Mineraalivilla | Selvä viite vauriosta |

**Kuva 7**  
Rakennearvaus RA 21 US.

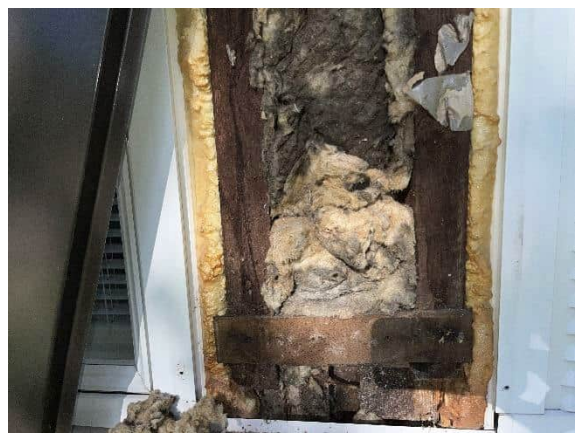
| Näyte-numero | Tila | Rakenne | Materiaali | Tulkinta |
|---|---|---|---|---|
| M 18 | RA 33, lk 147 | US/ikkunaväli | Mineraalivilla | Selvä viite vauriosta |

**Kuva 9**  
Rakennearvaus RA 33 US

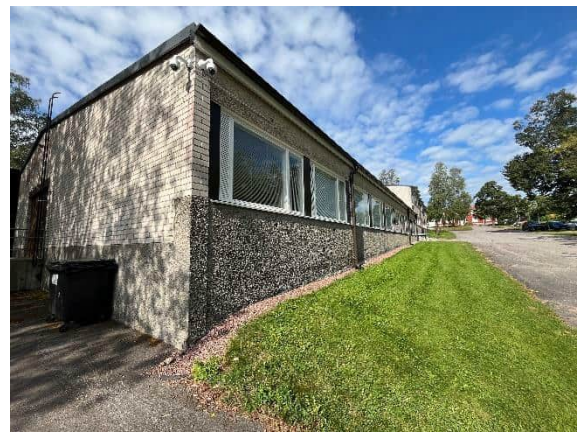
**Kuva 11**

Rakennuksen reunalla oleva sorastus ja nurmialue. Nurkan kohdalla on lähes kokonaan sorastuksen alla oleva tarkastuskaivon kansi

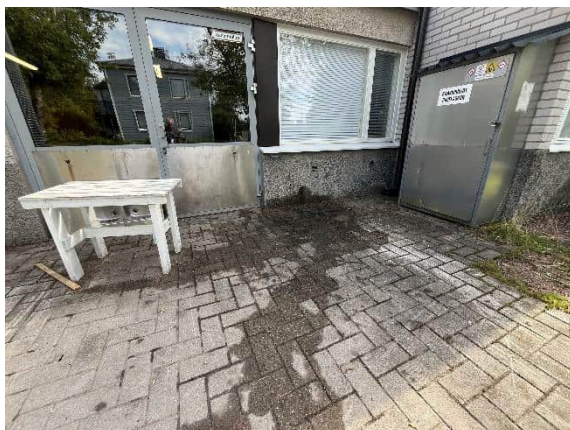
**Kuva 12**  
Puutyötilojen sisäänkäynti lounaisseinustalla. Sisäänkäynnin edessä on hetkeä aikaisemmin pesty mopoja.

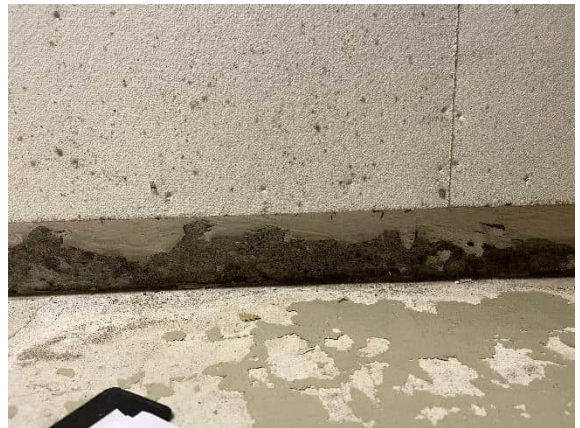
**Kuva 16**

Alapohjan ja maanvastaisen seinän alaosan maali on joissain kohdissa hilseillyt. Yläpuolella puukuitulevyverhoilu.

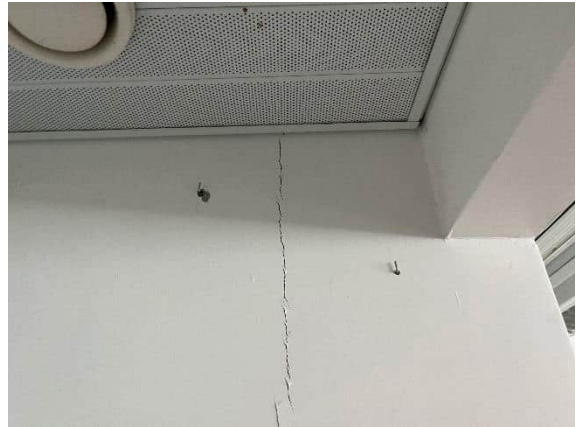
**Kuva 22**

Muuratun väliseinän ja pilarin liittymässä pystyhalkeama luokassa 114.

Ei-kantavat väliseinät ovat kalkkihiekkatiilistä muurattuja väliseiniä ja kevyitä rankaseiniä. Korkean osuuden lounaispuolen tiloissa havaittiin runsaasti halkeamia eri rakenneosien välillä (kantava/ei-kantava seinä) ja ei-kantavissa tiiliseinissä. Halkeamat johtuvat todennäköisesti rungon liikkeistä.

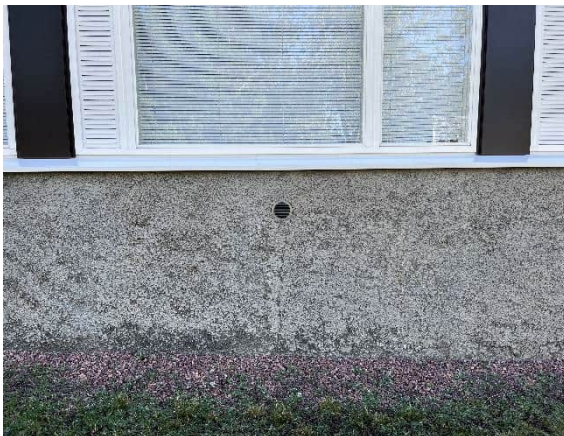
**Kuva 23**

Ikkunapaketin alla on tuuletusritilä, jonka kohdalla on halkeama.

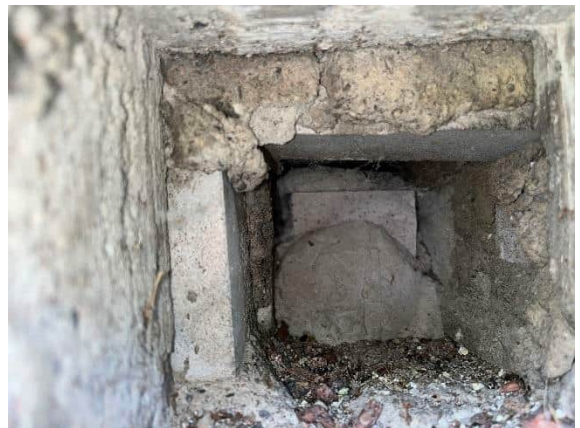
**Kuva 24**

Luokkatilan 137 kohdalla kuvattiin rikkiäisen tuuletusritilän kohdalta kanava ja todettiin se umpeen muuratuksi.

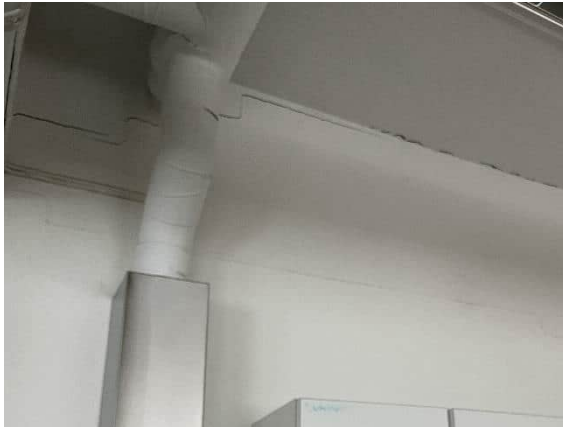
**Kuva 25**

Luokkatilan 114a ja varaston 114b välisessä muuratussa seinässä halkeamia.

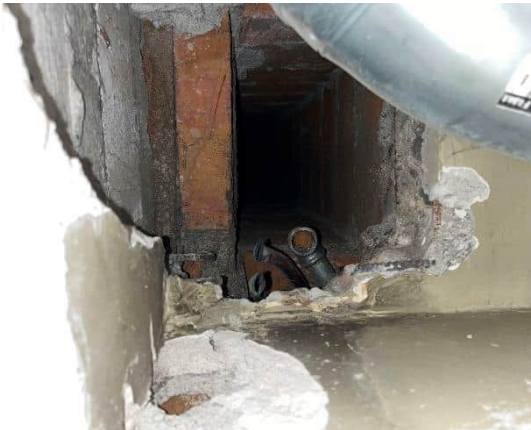
**Kuva 27**

Kahdessa tilassa, WC 125 ja siivouskomero 112a, havaittiin alakaton yläpuolella vaha hormi tai talotekniikan läpivientejä, joiden käyttötarkoitus ei selvinnyt. Oletettavasti kyseessä on käytöstä poistuneet hormit/läpiviennit. Hormin laajuutta ei saatu selville, mutta ne voivat aiheuttaa hallitsemattomia ilmavuotoja eri tilojen välillä ja tekee painesuhteiden hallinnasta vaikeaa. Tilassa 125 havaittiin myös voimakasta viemärin hajua.

WC:ssä 125 on hormi välipohjan läpi ylös.

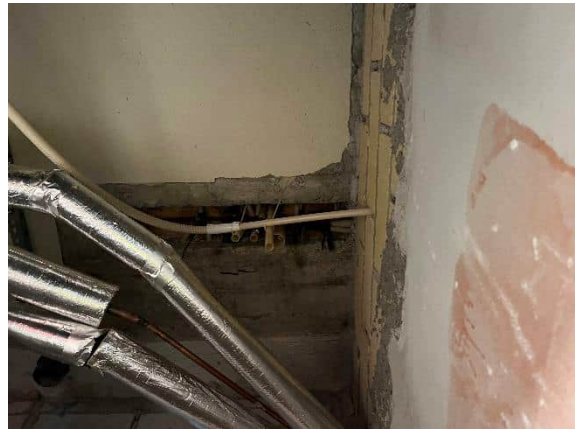
**Kuva 28**

Siivouskomerossa 112a on välipohjan läpivienti.

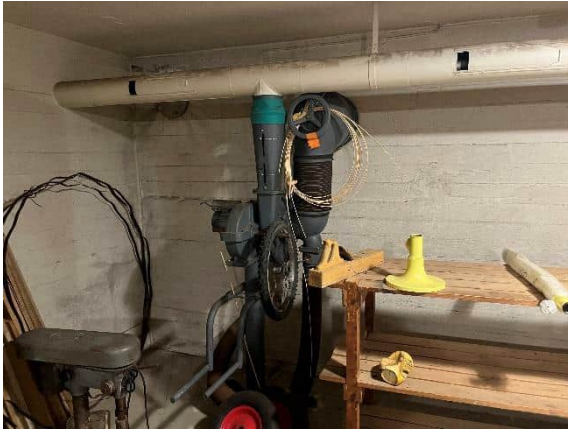
**Kuva 29**  
Entisen VSS:n maanvastaista seinää. Kuvassa näkyy seinän läpivientejä ja VSS-laitteistoa

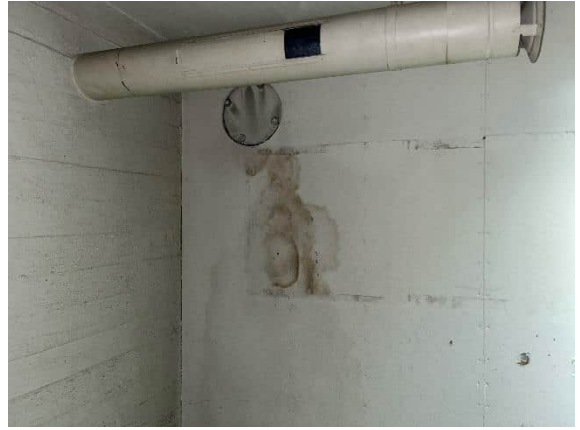
| Näyte-numero | Tila | Rakenne | Materiaali | Tulkinta |
|---|---|---|---|---|
| M 15 | RA 30, suojahuone 13 | MVS/US | Puukuitulevy | Selvä viite vauriosta |

**Kuva 30**  
Entisen VSS:n suojahuoneen 13 maanvastainen seinä on verhoiltu puukuitulevyllä. Levyssä oli putken kohdalla kosteuden ja ilmanvutojen jättämiä jälkiä.

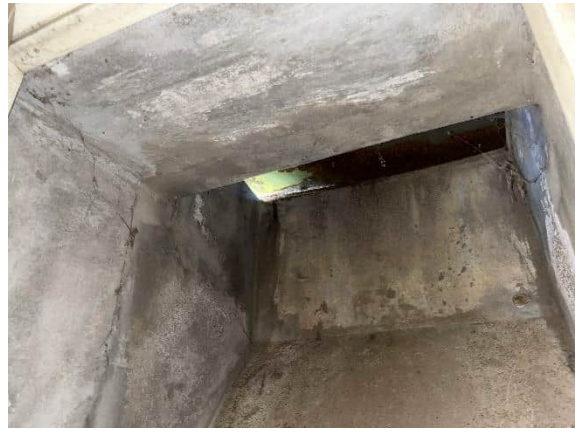
**Kuva 32**  
Suojahuoneeseen 5 johtavan kuilun luukku ei ole tiivis.

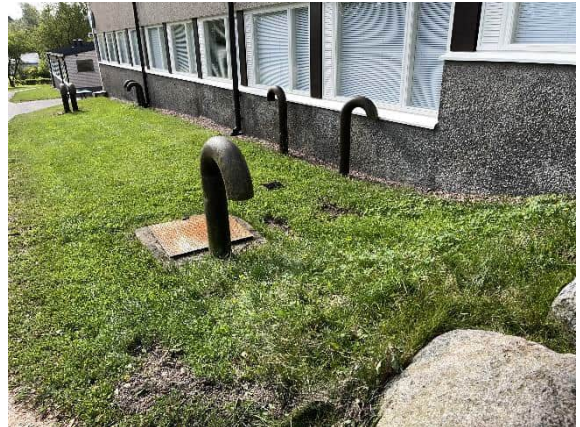
**Kuva 34**

VSS:n tuuletusputkia ja vara-/häätäpoistumistiet.

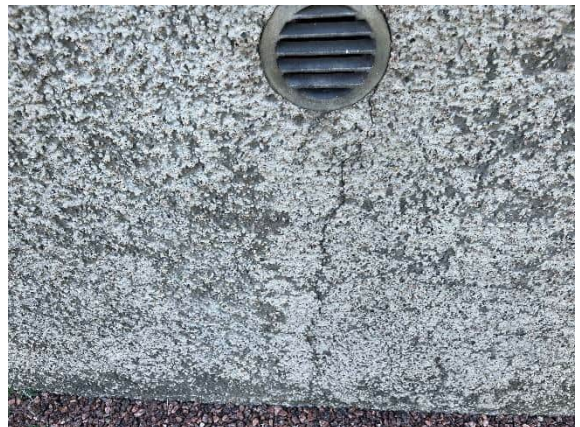
**Kuva 38**

Pystyhalkeama tuuletusritilän kohdalla.

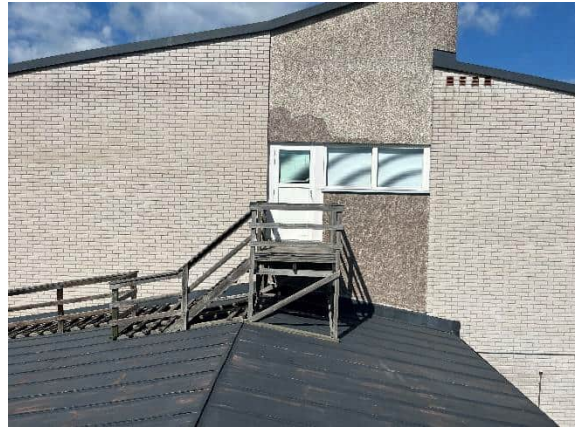
**Kuva 40**

Ympäristöstä poikkeavaa rappausta keskiosuuden kaakkoisseinällä. Mahdollisesti korjattua rappausta, tai rappauksen maali on irronnut

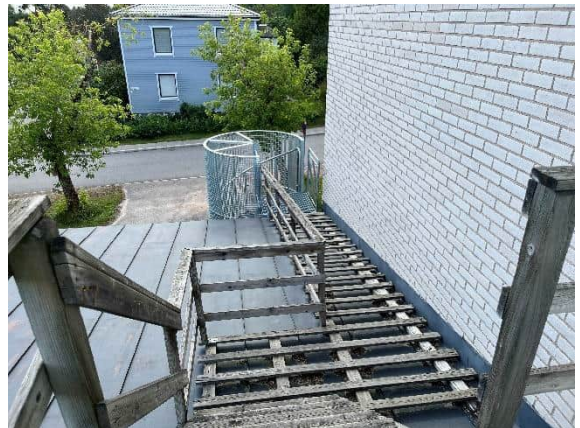
**Kuva 41**

Rakennuksessa on yksi puinen ulkotaso hätäpoistumistien yhteydessä keskiosuuden 2. kerroksen käytävän eteläpäädyssä. Tason puuosat ovat pinnoilta ravistuneet ja naulaliitokset paikoin löystyneet. Osa laudoista on myös halkeillut päistään. Tasolla ei ole todennäköisesti tarkoitus oleskella, vaan se toimii osana hätäpoistumistietä. Tasolta johtavat portaat puisille kulkutasoille tai eräänlaisille lapetikkaille. Lapetikkaat ovat katon loivan kaadon ja lautojen välisten suurien rakojen takia hankalat kulkea.

Osana hätäpoistumistietä toimiva ulkotaso.

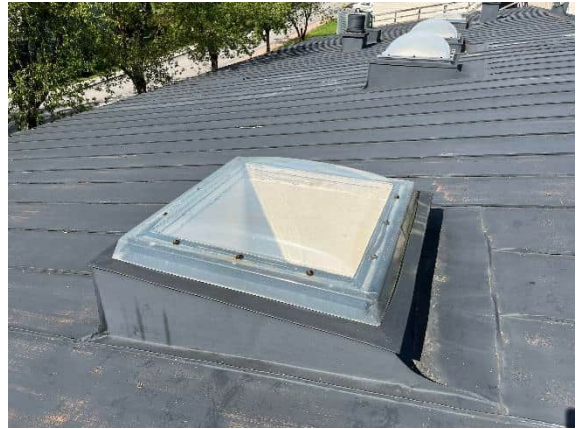
**Kuva 56**  
Matalan osuuden kattoikkuna. Viereisen vesikatteen maalipinta on kulunut. Paikoin havaittiin myös ruostuneita kohtia

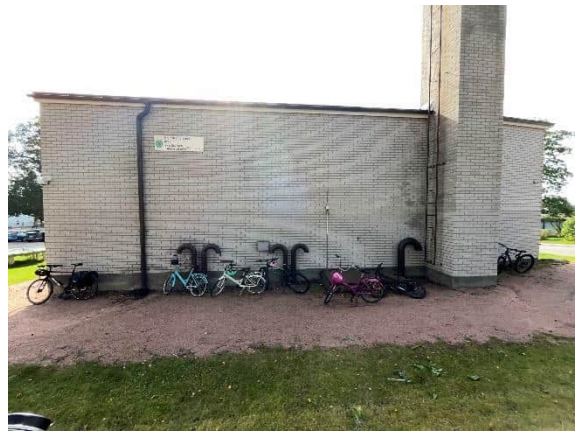
**Kuva 58**  
Auditorio-osuuden vesikatolle ja savupiipun huipulle nousta seinätikkaita.

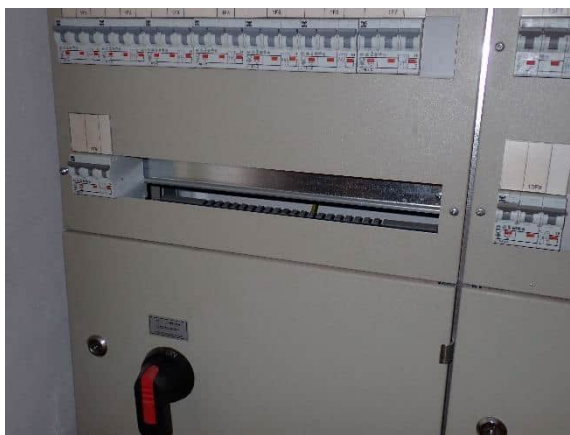
**Kuva 86**

Ryhmäkeskuksesta RK 1.2 puuttuu DIN-kiskon peitelevy

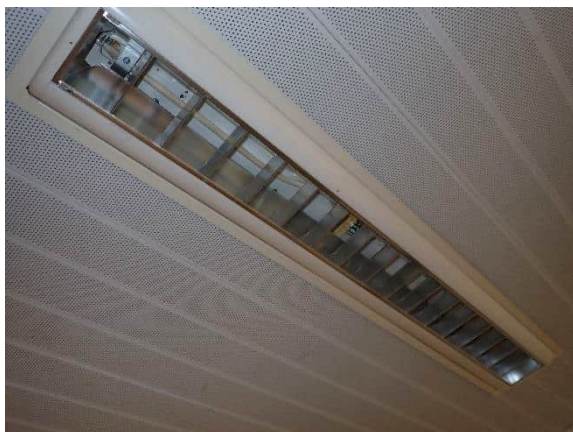
**Kuva 94**  
Viallinen loisteputkivalaisin

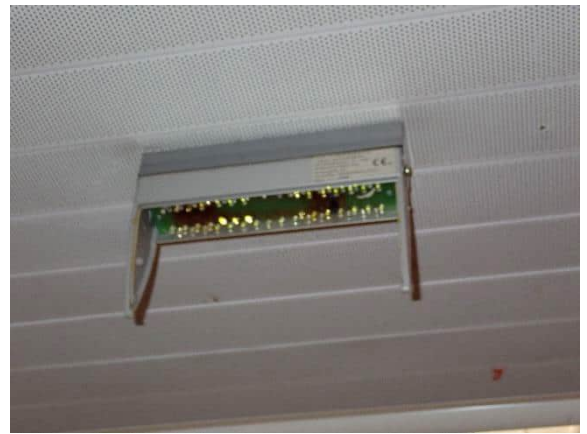
**Kuva 99**  
Rikkoontunut merkkivalaisin
