## Inspektionsrapport

**Ärende** Uppföljningsinspektion enligt hälsoskyddslagen  
**Aktör** Raseborgs stad (0131297-0)  
**Objekt** Ekenäs högstadieskola  
 Hedvig Sohlbergs gata 3, 10600 Tammisaari  
**Verksamhetens namn** Ekenäs högstadieskola  
**Aktivitet** Grundskola  
**Tidpunkt** 17.3.2026

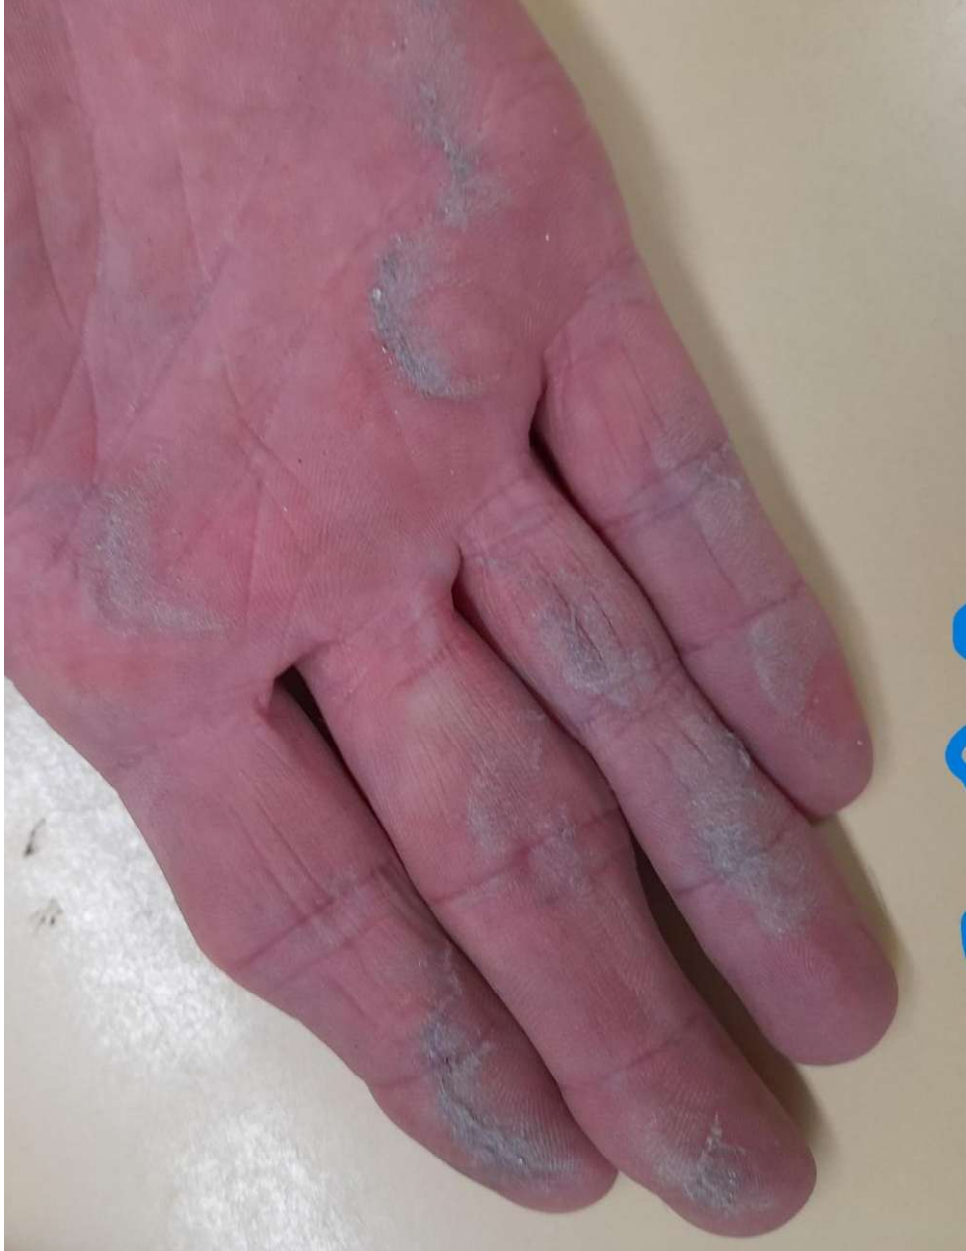
**Bilagor** Bilaga 1: Damm EHS 17032026.pdf

Det var mycket dammigt i synnerhet i fysik-kemisalen, C206, och i rum A121. Dammets syntes främst på höga ytor. På bifogad bild tagen 17.3.2026 från ett högt skåp i fysik-kemisalen (under utsugsventilerna) syns mängden efter ett "drag" med handen över ytan. Det fanns saker uppe på skåpen, vilket försvårar renhållningen.

Det har tidigare förutsatts att städningen ska vara effektiverad eftersom det har funnits åtgärdsöverskridande mängder mineralfibrer i utrymmena. Fibrerna kan vara en hälsorisk så det är viktigt att hålla skolan så dammfri som möjligt. Uppskattningsvis är den mängd som nu syntes större än vad det normalt bildas på en vecka.

Verksamhetsidkaren uppmanas att omedelbart effektivisera städrutiner och -resurser, renhållningen måste vara effektivare. Detta gäller hela skolan. (Höga) ytor får inte lämnas ostädade eftersom dammet kan lösgöra sig av luftdrag och sprida sig i inandningsluften. En specifik städplan görs upp för EHS för att försäkra att arbetet blir väl utfört. Städplanen skickas till Sydspetsens miljöhälsa så snabbt som möjligt, senast 10.4.2026.

Efter att ventilationssystemen har tätats, måste det göras en noggrann rengöring av utrymmen och inventarier för att avlägsna eventuell hälsoskadligt damm och mineralfiber. Anvisningar om grundlig rengöring har getts av bl.a. Arbetshälsoinstitutet (städning efter reparationer av byggnader och rengöring av lösöre på arbetsplatser).

Det rekommenderas att skåp och hyllor förses med dörrar så att det inte faller damm på saker som förvaras i dem och för att underlätta städningen.

Rektorn informerar undervisningspersonalen om att tömma ytor som ska städas, t.ex. uppe på skåp.
