## Kuntokartoitus

**Kohde:** Venemiehenkatu 2, 10600 Tammisaari

**Tutkimus pvm:** 24.6.19

**Tutkija:** Rakennusmestari Mikael Walve

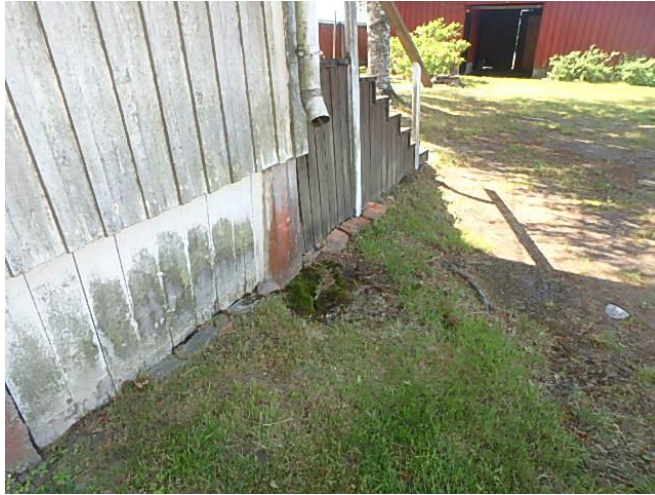
Sadevesiohjausta ei ole syöksyjen alla.  
Tien puoleisella lappeella ei ole sadevesikourua.

**Ei sadevesiohjausta**

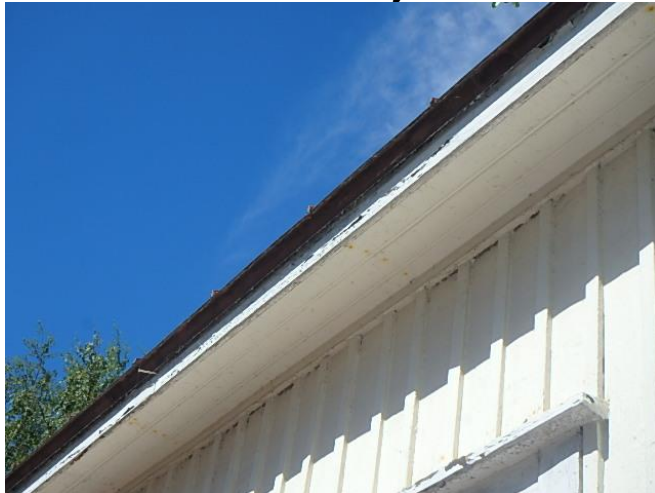
**Sadevesikouru puuttuu**

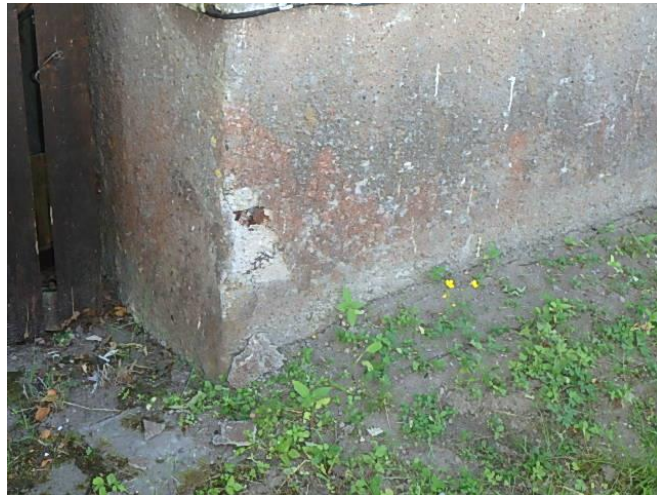
Sokkelissa todettiin paikoittain pieniä vaurioita.

**Paikoittain pieniä vaurioita**

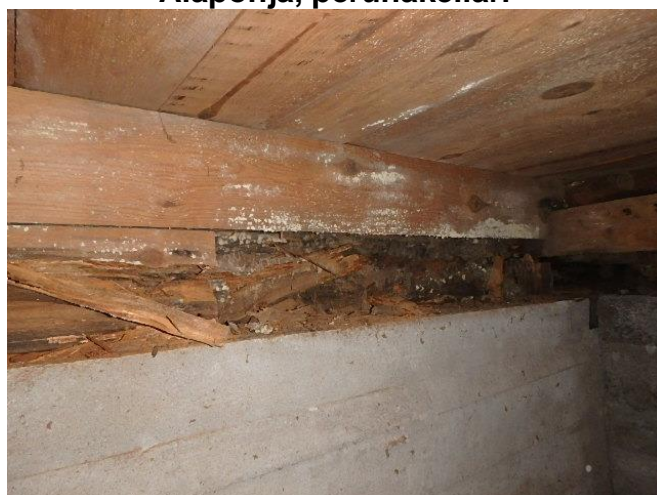
**Kasvustoa sekä lahovauriota**

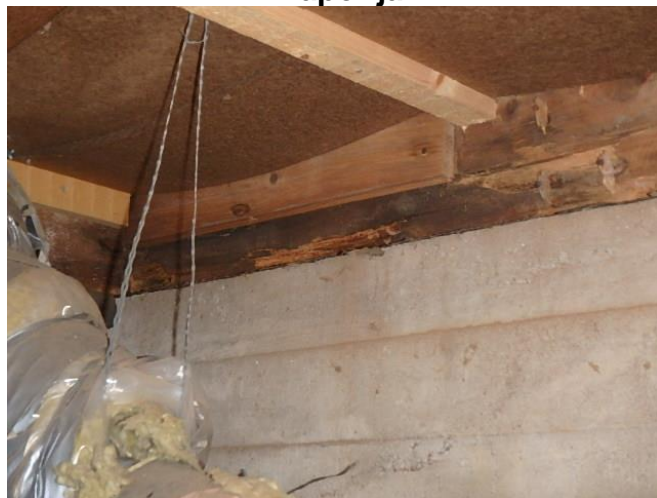
**Lahovauriota**

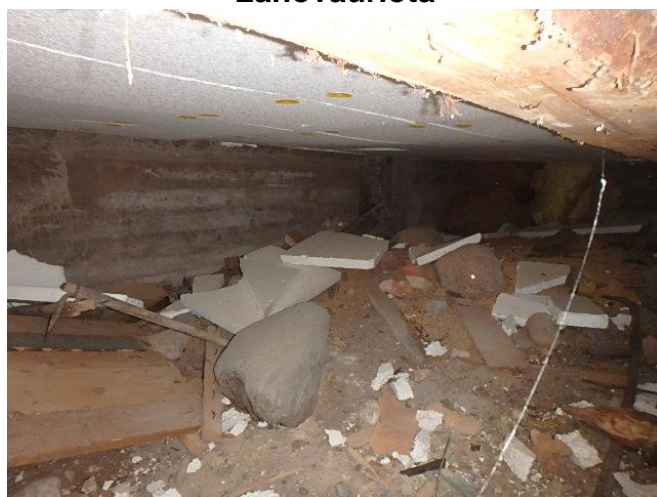
**Alapohjassa paljon sinne kuulumatonta materiaalia**

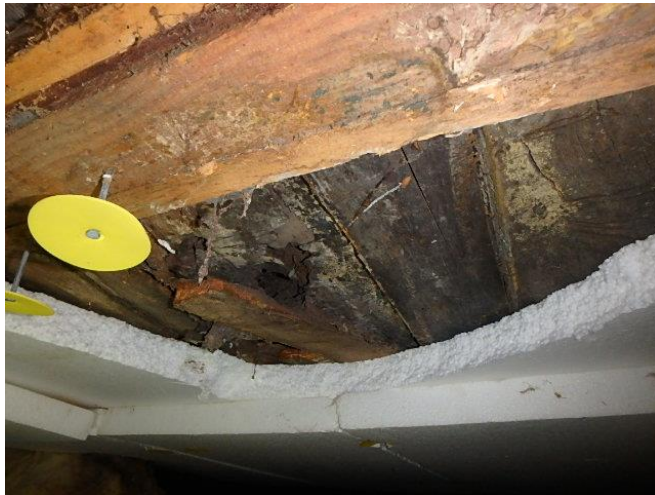
**B-asunnon wc:n kohdalla kasvustoa sekä lahovauriota**

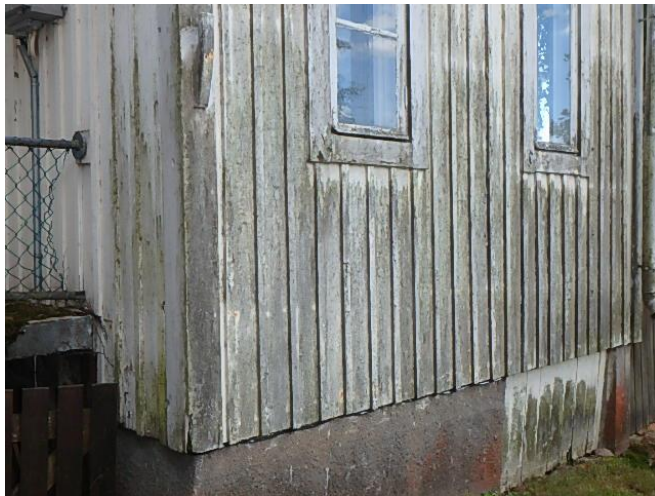
**Julkisivut, tummumaa**

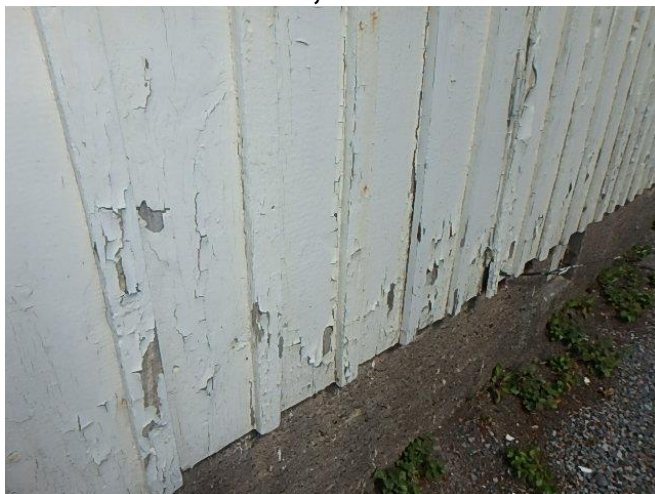
**Maali hilseilyä**

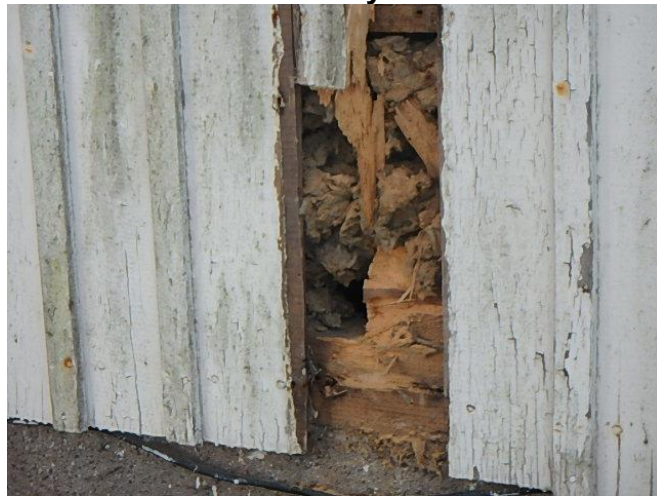
**Runkorakenteessa lahovauriota**

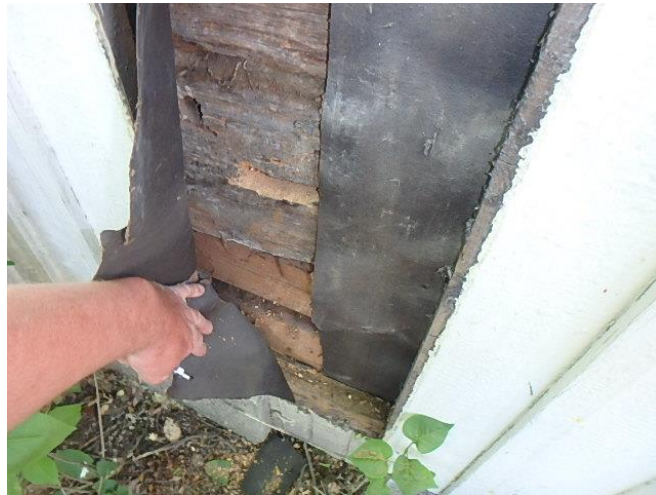
**Alahirsiä uusittu, ylemmissä pehmeyttä**

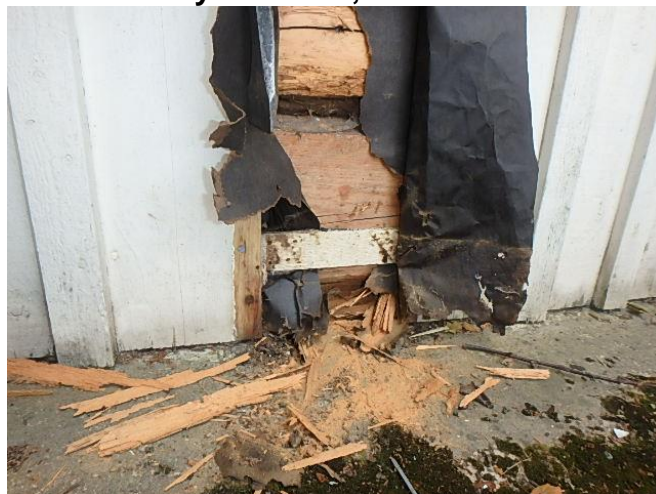
**Lahovauriota**

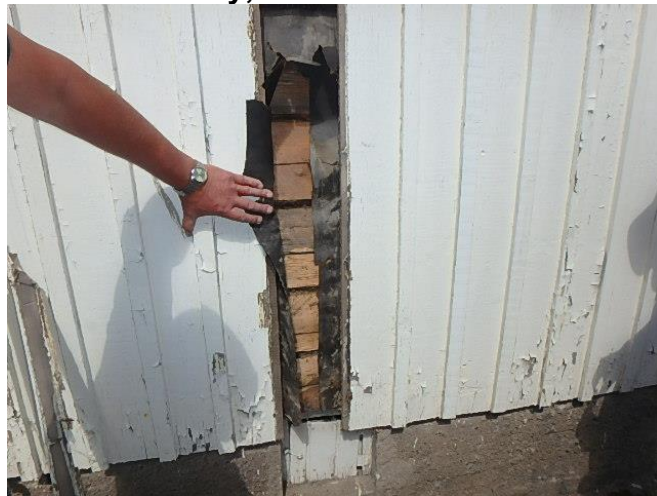
**Hirsiä uusittu**

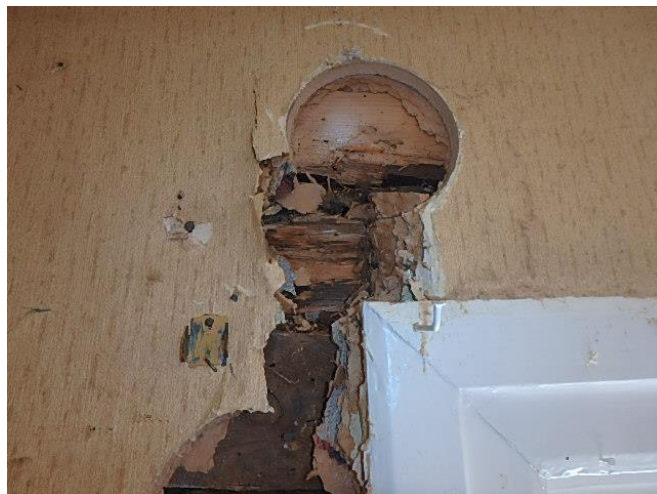
**A-asunto oh, tarkistuskohta 4, lahovauriota**

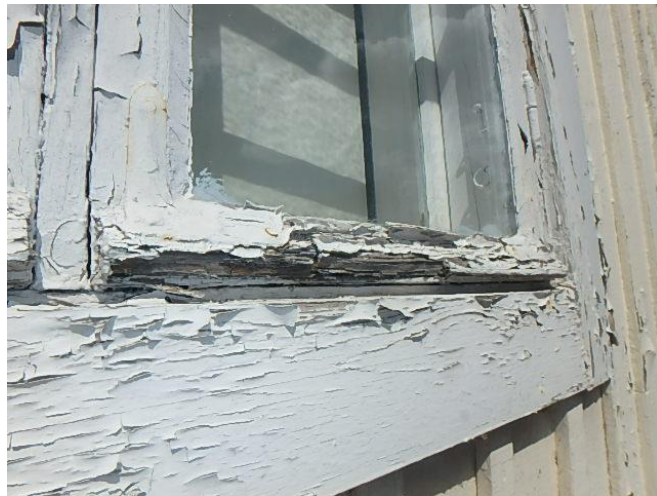
Ikkunat ovat huonokuntoiset.

**Huonokuntoiset**

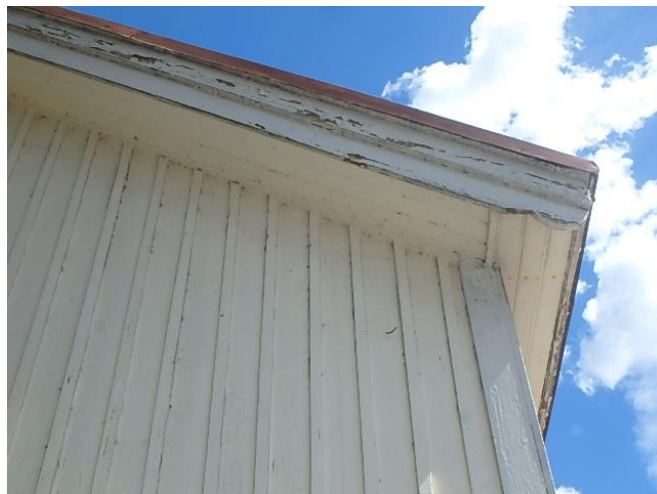
Räystäissä todettiin maalihilseilyä.

**Räystäät, maalihilseilyä**

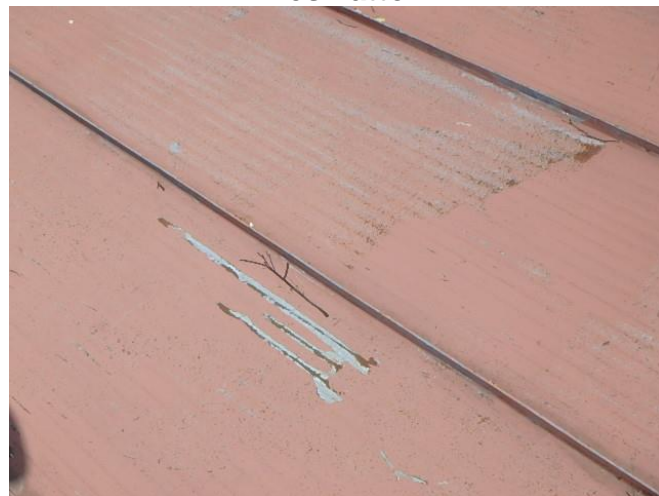
**Maalihilseilyä, pintaruostetta**

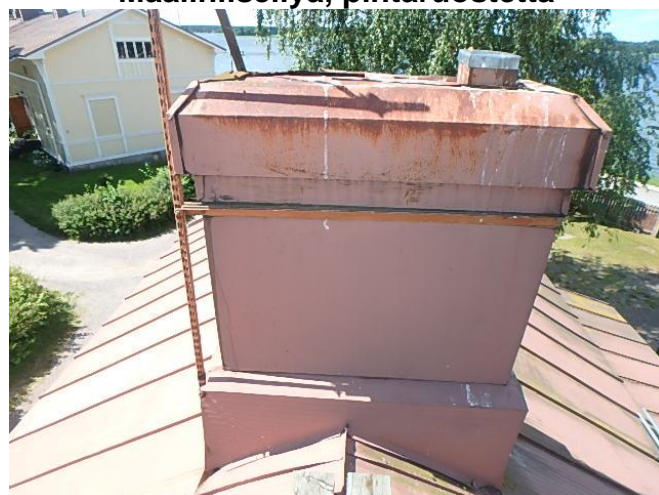
**Piiput, ei sadepeltejä**

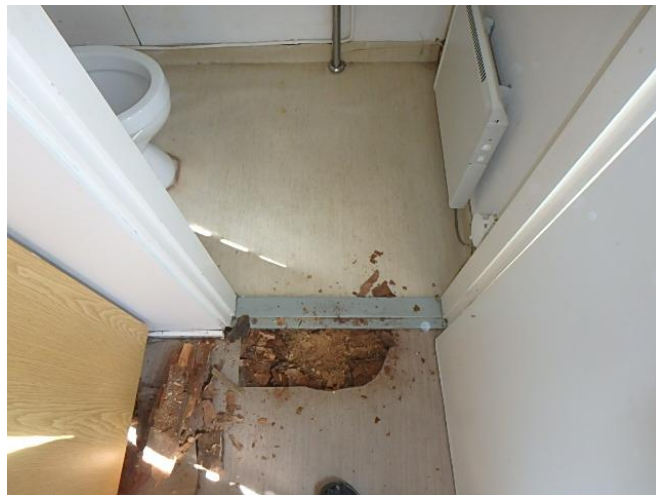
B-asunto, asuintilat ovat täydellisen remontin tarpeessa.  
Wc:n et käytävän lattiassa lahovaurio.

**Lahovauriota**
