# Badvattenprofil för Campingens badstrand, Raseborg

Karolina Örnmark  
Ralf Holmberg

2011

Uppdaterad i mars 2015 av  
Sydspetsens miljöhälsa / Johanna Holmberg

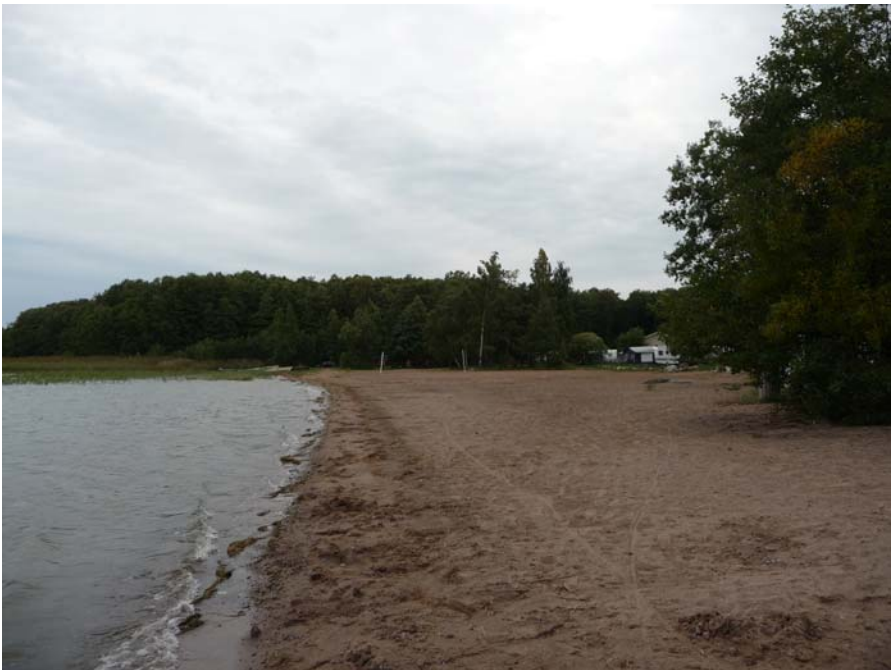
A photograph showing a wide, sandy beach on the right side, meeting a calm body of water on the left. The water has a slight ripple. In the background, there is a dense line of green trees. A small white building is visible among the trees on the right. The sky is overcast with grey clouds.

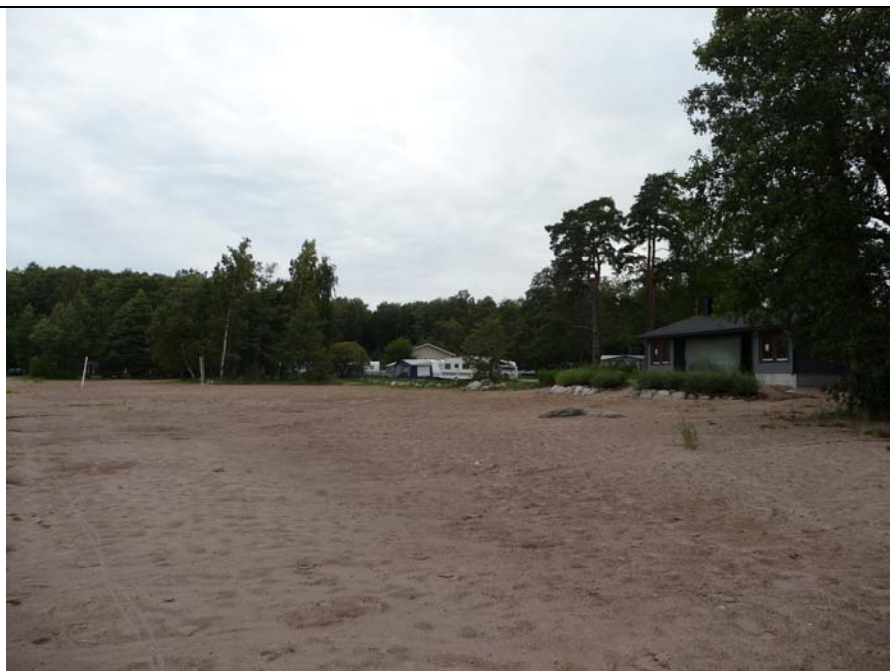
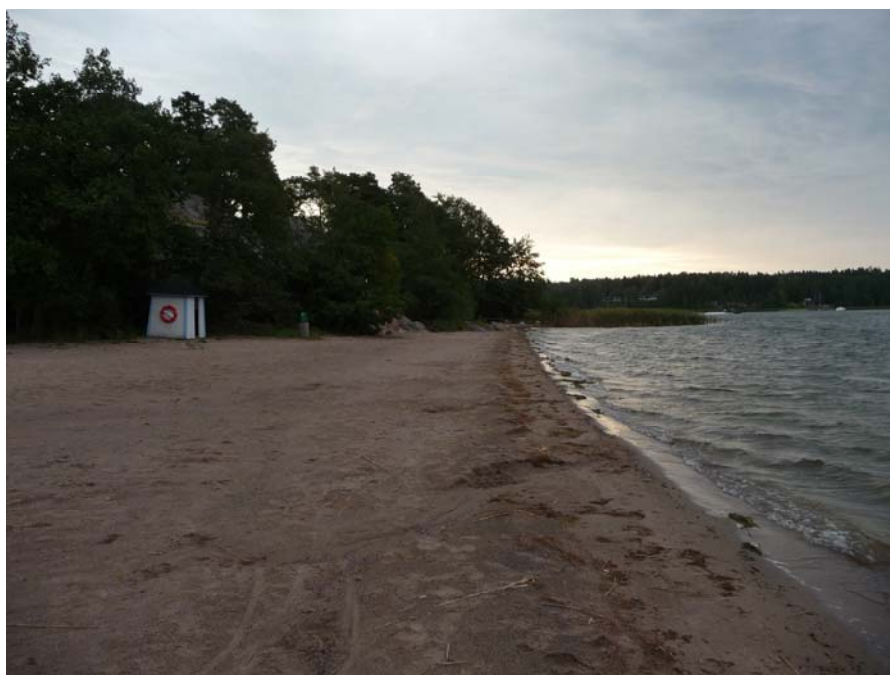
4.1 Vattentyp	Hav
4.2 Strandtyp	Sandstrand ca 15 m bred och 50 m lång vid normalvattenstånd.
4.3 Beskrivning av strandområde och närmiljön	Campingens badstrand ligger i anslutning till Ekenäs Camping. Stranden avgränsas av vassbälte på båda sidor. Intill stranden finns ett högt berg. På bergets nordvästra sida fins en nybyggd bastu.

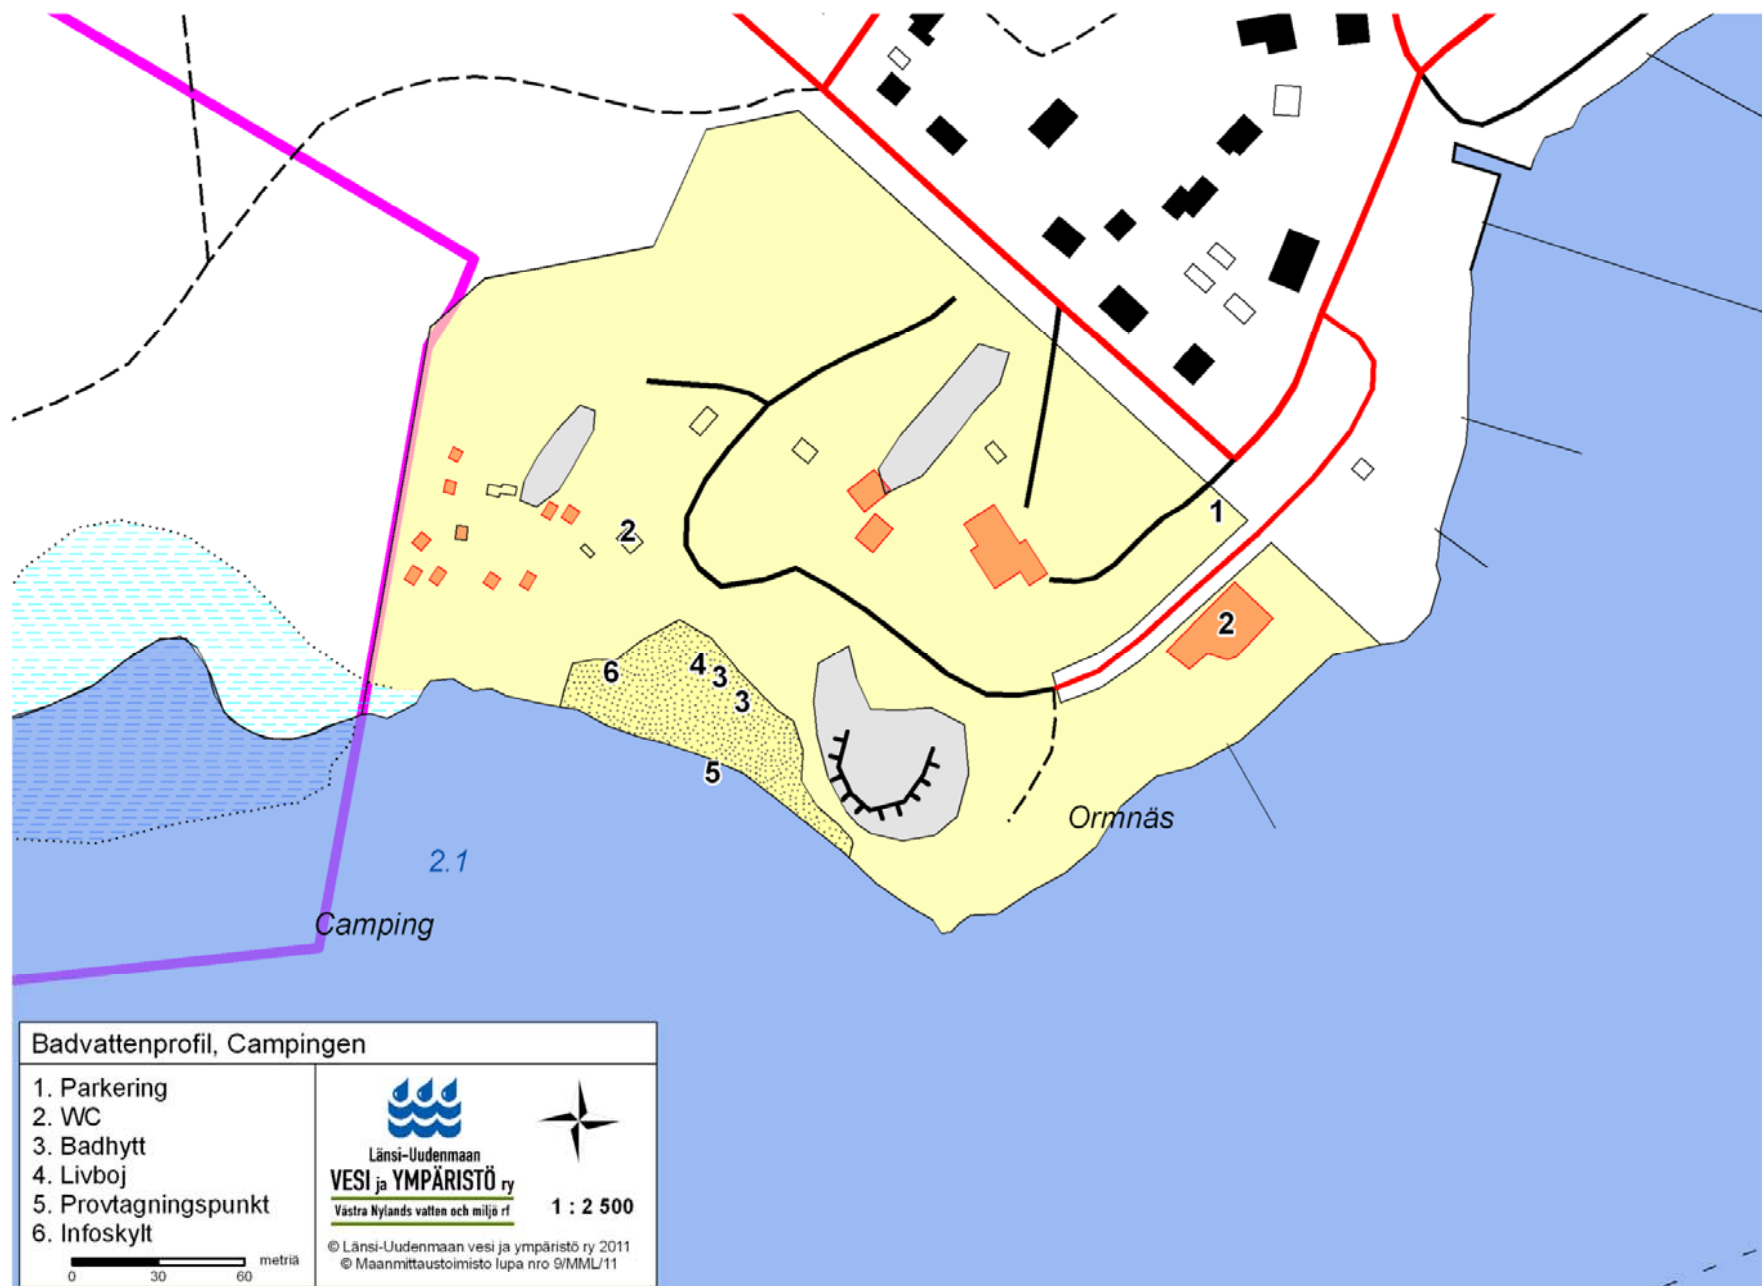
**Bilaga 1:** Situationsplan över simstranden

6.1 Provtagningspunkt för övervakning av badvattenkvaliteten	<p>Provtagningspunkten för uppföljning av badvattenkvaliteten finns mitt i badområdet där det finns flest badare. Den nya bastubyggnaden (2011) invid stranden kan användas som utgångspunkt då prover tas. Provet tas vid ca 1 meters djup och ca 30 cm under vattenytan.</p> <p>Provtagningsplatsen är utritad på bifogad karta (bilaga1).</p>
