Badvattenprofil för Svedja badstrand, Raseborg

Länsi-Uudenmaan
VESI ja YMPÄRISTÖ ry
Västra Nylands vatten och miljö rf

2011

Uppdaterad i mars 2015 av
Sydspetsens miljöhälsa / Johanna Holmberg

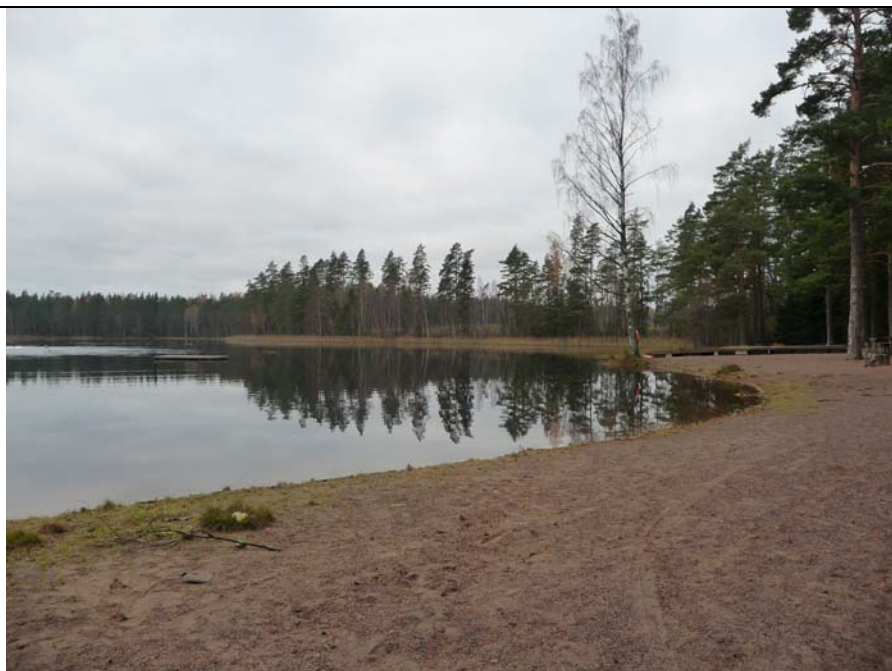
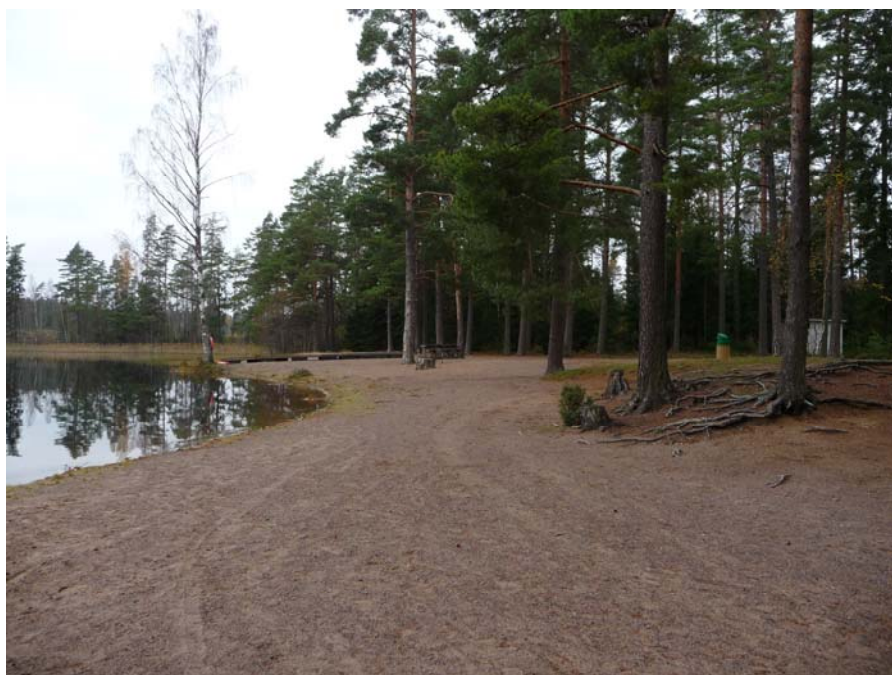
3.1 Badstrandens namn	Svedja
3.2 Badstrandens korta namn	Svedja
3.3 Badstrandens ID-nummer	FI112200001
3.4 Adressuppgifter	Svedja träskvägen 10300 Karis
3.5 Koordinater	23.5988 (latitud) 60.0437 (longitud) (koordinatsystem: WGS84)
3.6 Karta	Se bilaga 1
3.7 Bilder	  A photograph showing a lakeside area. In the foreground, there is a grassy and leaf-covered ground. Several tall, thin trees are scattered across the middle ground. A wooden picnic table is visible near the water's edge. The background shows a calm lake reflecting the sky, with a dense forest of evergreen trees on the far shore under an overcast sky.
