# Badvattenprofil för Knipans badstrand, Raseborg

Länsi-Uudenmaan  
**VESI ja YMPÄRISTÖ** ry  
Västra Nylands vatten och miljö rf

2011

Uppdaterad i januari 2019 av  
Sydspetsens miljöhälsa / Anne-May Sundström

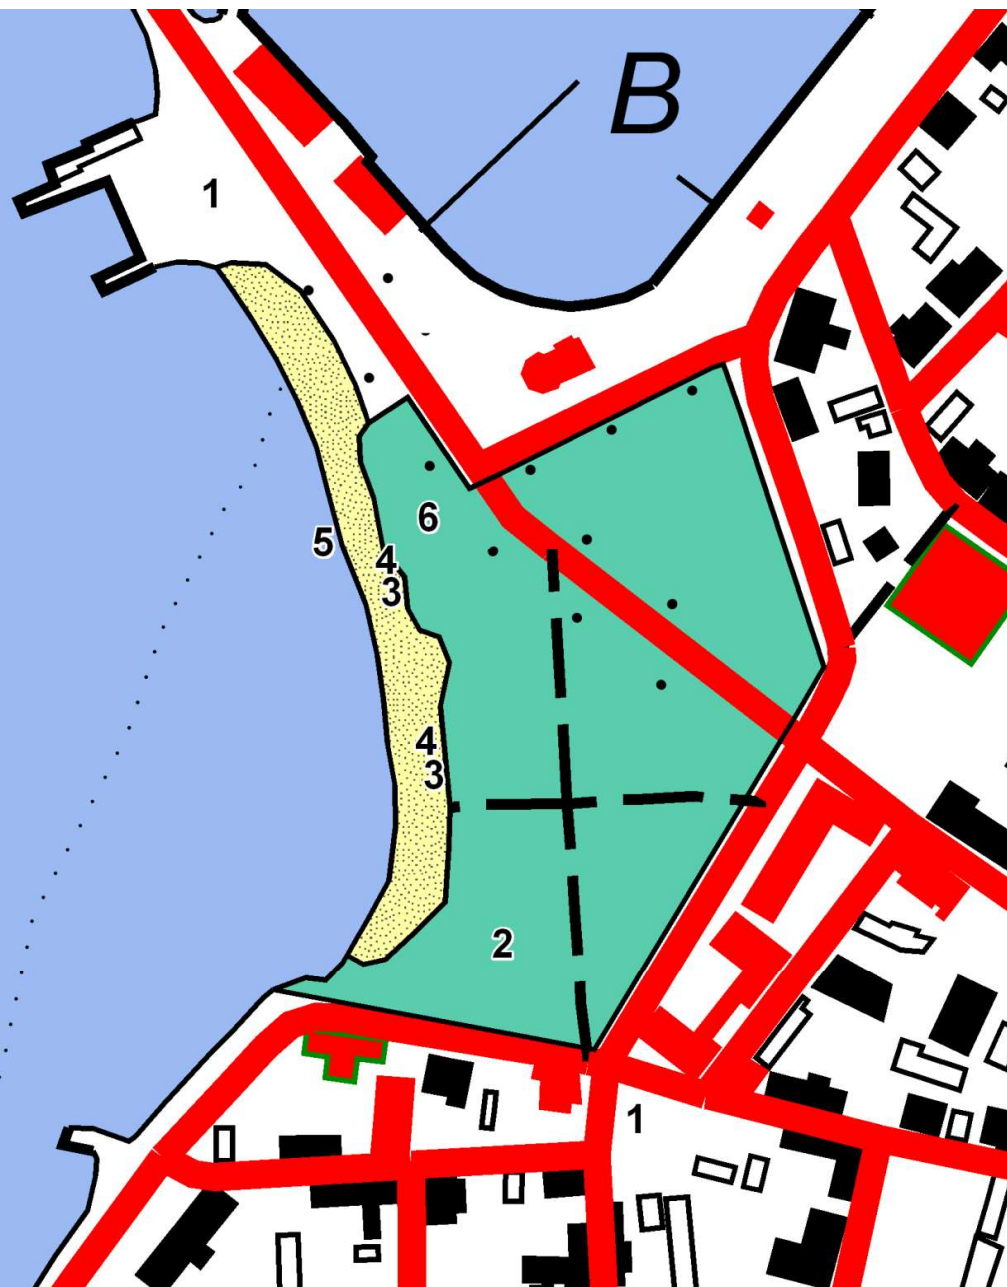
Badvattenprofil, Knipan	
1. Parkering

6.1 Provtagningspunkt för övervakning av badvattenkvaliteten	<p>Provtagningspunkten för uppföljning av badvattenkvaliteten finns mitt i badområdet där det finns flest badare. Snäckan, d.v.s. sångestraden i Stallörsparken kan användas som utgångspunkt då prover tas. Provet tas vid ca 1 meters djup och ca 30 cm under vattenytan.</p> <p>Provtagningsplatsen är utritad på bifogad karta (bilaga 1)</p>

Länsi-Uudenmaan <b>VESI ja YMPÄRISTÖ ry</b> Västra Nylands vatten och miljö rf
2. WC	
3. Badhytt	
4. Livboj	
5. Provtagningspunkt	
6. Infoskylt
