# SKOGBYN ALUEEN VEDENALAISEN LUONNON INVENTOINTI

ALLECO RAPORTTI N:O 16/2024

Skogbyn alueen vedenalaisen luonnon inventointi

23.8.2024

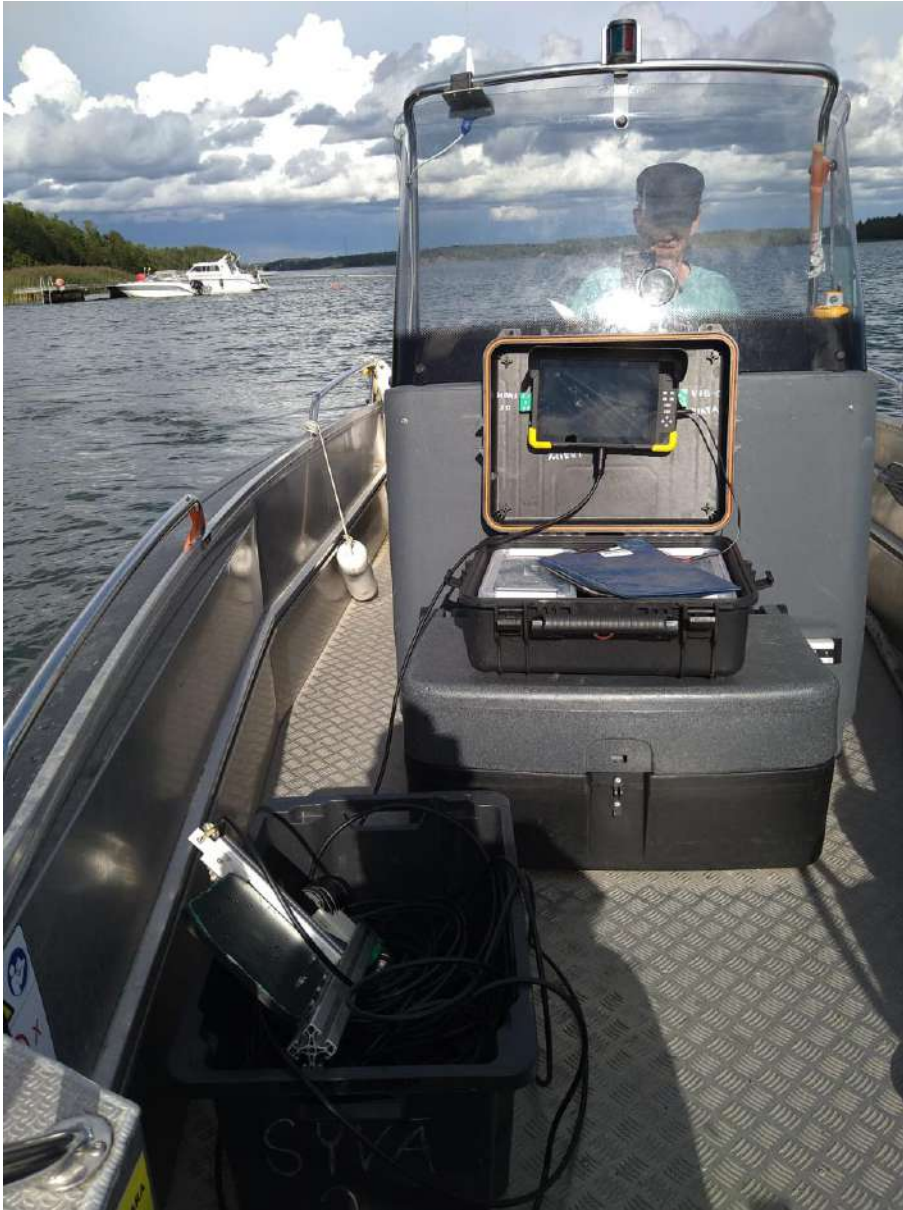
Videotutkimuksessa käytettiin HD-tasoista kameraa, jossa oli voimakas apuvalo (Kuva 3). Tallentava videokamera laskettiin ennalta määrättyssä paikassa pohjan lähelle, jolloin paikan koordinaatit ja syvyys merkittiin muistiin. Pohjaa kuvattiin noin minuutin ajan veneen liikkuessaa hitaasti eteenpäin. Kuvauksen lopussa merkittiin päätepisteen koordinaatit ja syvyys jälleen

Kuva 3. Videokuvauskalusto

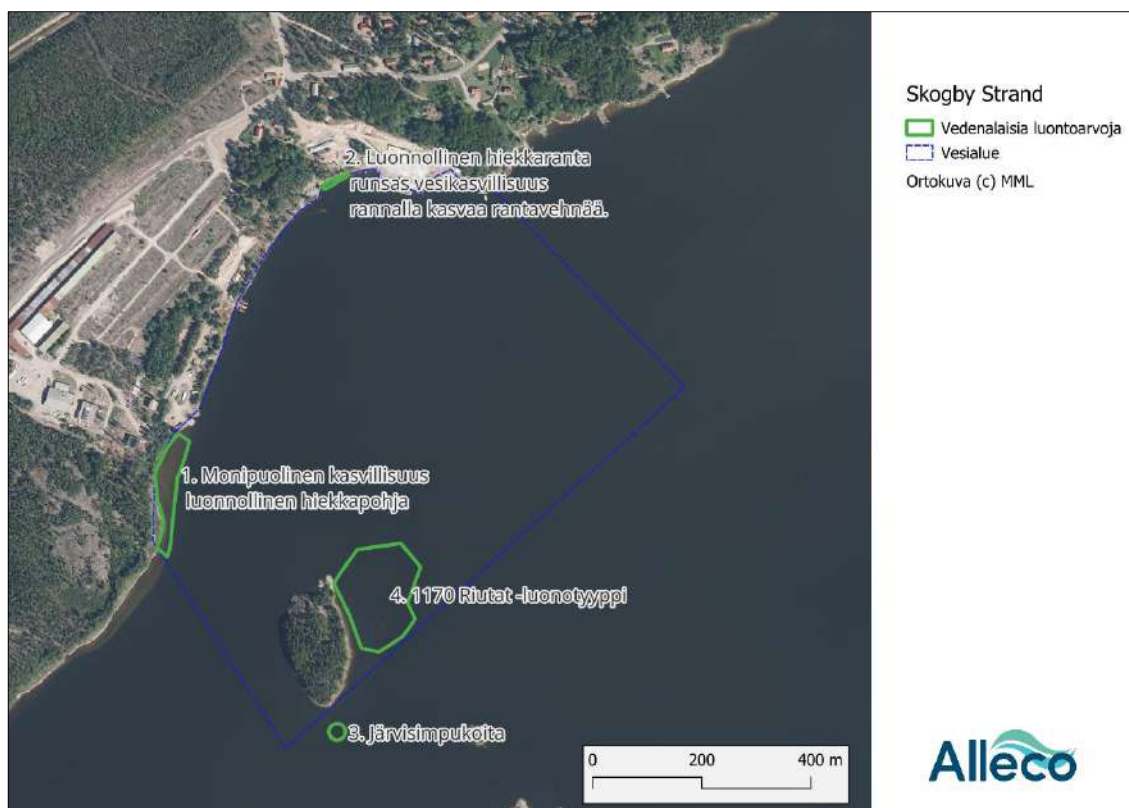
Muilta osin ranta oli muokattu lohkareilla ja muulla maa-aineksella penkereeksi, lukuun ottamatta Alueen pohjoispäässä olevaa pientä hiekkarantaa (Kuva 8), jolla kasvoi rantavehnnää ja jonka ulkopuolella oli runsas vesikasvillisuus 1–4 metrin syvyydellä. Pohjalla oli runsaasti puuainesta, mikä laskee alueen luontoarvoa.

Myrholmenin eteläpuolella havaittiin videokuvassa hiekalla simpukoiden hengitysaukkoja, jotka kuuluivat joko pikkujärvisimpukalle (*Anodonta anatina*) tai sysijokisimpukalle (*Unio tumidus*) (Kuva 8). Havainto kertoo makean veden vaikutuksesta, mikä lienee peräisin Pohjanpitäjänlahdelta. Pohjanpitäjänlahdella vesi on kerrostunutta, jolloin kevyempi vähäsuolainen vesi asettuu lähelle pintaa raskaamman, suolaisen veden yläpuolelle (Ympäristöministeriö, 1996). Tammisaaren salmien kautta kohti etelää virtaava vesi on enimmäkseen kevyempää pintavettä, joka sekoittuu sään mukaan pikkuhiljaa edetessään kauemmas.

Kuva 8. Skogby Strandin vesialueelta löydettyjä vedenalaisia luontoarvoja. Numero 3 sijaitsee kiinteistön rajojen ulkopuolella, mutta on siihen kuuluvan Myrholmenin lähellä.

Alueella esiintyy vedenalaisista Natura 2000 -luontotyypeistä vain 1170 Riutat (Kuva 8). Sellainen sijaitsee Myrholmenin itäpuolella sijaitsevalla matalikolla. Matalikko koostuu kallioista, lohkarista ja sorasta ja sen kasvillisuuteen kuuluu rakkohauru, hapsi- ja ahvenvita sekä näiden päällä kasvavat rihmalevät. Rakkohaurua lukuunottamatta matalikolla ei havaittu muuta syvyyden mukaan vaihtuvaa kasvillisuuden vyöhykkeisyyttä, mikä on luontotyypin edustavuutta kuvaava tekijä (SYKE + MH, 2022).

Skogby Strandin vesiluonto ei sisällä sellaisia arvoja, jotka olisi luonnonsuojelulaissa mainittu suojeltaviksi. Myrholmenin itäpuolella oleva matalikko edustaa Natura 2000 -luontotyyppiä 1170 Riutat, joka on mainittu Natura-alueen suojelun perusteina. Alueen kaavaluonnoksen mukaan tämän alueen tilaa heikentäviä toimintoja ei olla suunniteltu.

Alueen käytön suunnittelussa suosittelemme välttämään merenpohjaa muokkaavien rakenteiden tai toimintojen sijoittamista edellämainituille alueille. Nykyisessä kaavaluonnoksessa pengerretyle rannalle on suunniteltu rakennuksia ja venesatama, mikä lieneekin luontevinta rannan nykytilassa. Pengerrettyjen rantojen palauttaminen luonnontilaan edellyttäisi lohketäyttöjen korvaamista hiekalla ja rannan edustalle alueelle tyypillisen matalan hiekkatasanteen rakentamista.
