Länsi-Uudenmaan
VESI ja YMPÄRISTÖ ry
Västra Nylands vatten och miljö rf

2.10.2012 Liite 2a

SELVITYS RAASEPORIN KAUPUNGISSAA SIJAITSEVAN KUIVASTON LILLSJÖN NIMISEN MERERNLAHDEN TILASTA SYKSYLLÄ 2012

Tekijät: vesistötutkija Ralf Holmberg
vesistötutkija Eeva Ranta (kasvillisuusosuus)

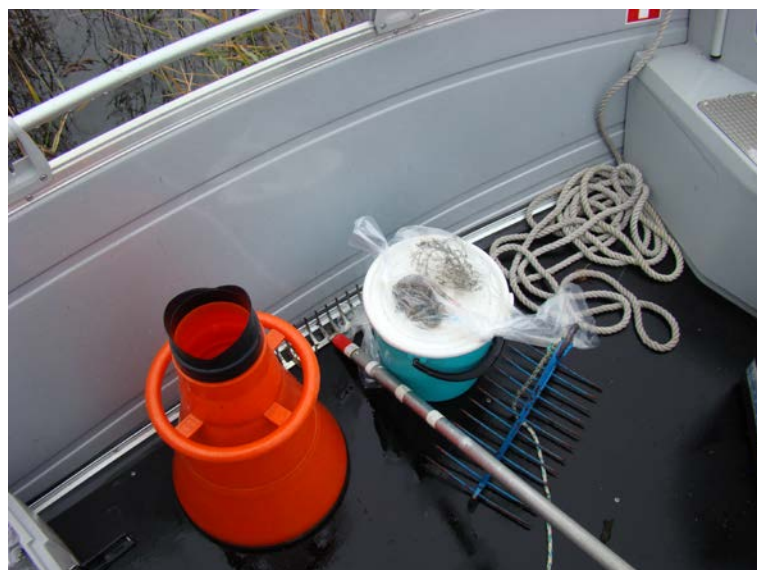
Kuva 1. Vesikasvillisuustutkimuksen tutkimusvälineitä.

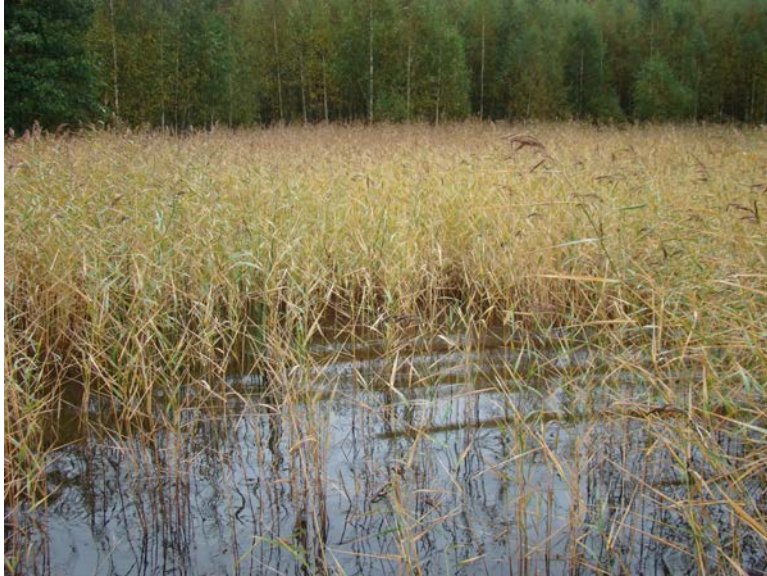
Työn ajankohta oli vesikasvillisuus selvitykselle melko myöhäinen. Kasvillisuudessa oli jo jonkin verran nähtävissä syksyn aiheuttamaa ränsistymistä (esim. kuva 3). Mahdollista on, että hennoimpia uposkasvilajeja oli jo hajonnut. Esimerkiksi näkinpartaisleviä ei löytynyt lainkaan.

Kuva 3. Lillsjön rantojen ruovikko oli syksyn kellastamaa 12.9.2012.

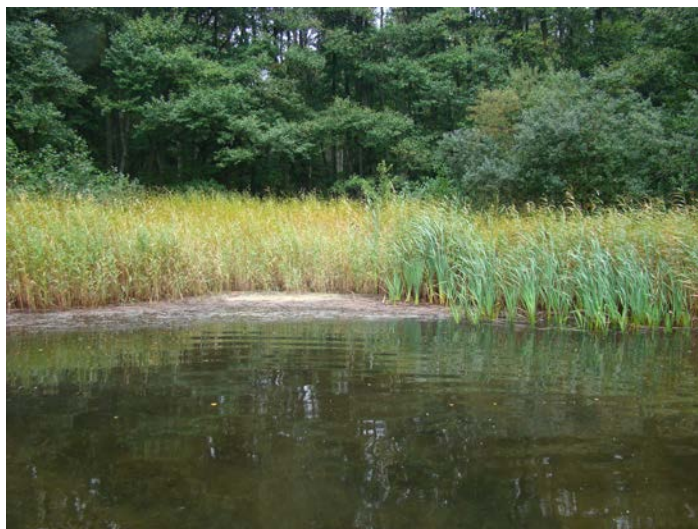
Lillsjön pohjoisimman osan, Lillsjöbottenin syvyys vaihteli metrin molemmin puolin. Rantoja reunusti 5-7 metrin levyinen järviruokovyöhyke. Aivan lahden pohjukassa kasvoi myös leveösmanikämiä (kuva 4).

Kuva 4. Lillsjön pohjoisimpaan lahdelmaan on kertynyt ruokojätettä. Alueella kasvoi myös leveösmanikämiä.

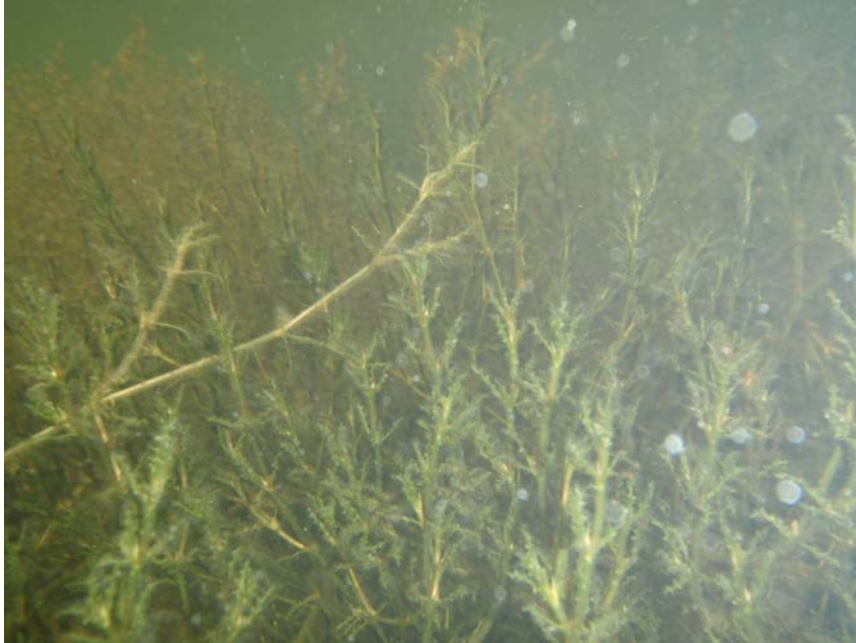
Pohja oli pehmeää liejua ja mutaa, hallitsevin vesikasvilaji oli merinäkinruoho, jota kasvoi paikoittain tiheinä komeina kasvustoina (kuva 5).

Kuva 5. Lillsjön merinäkinruohokasvustot olivat tiheitä ja elinvoimaisia.

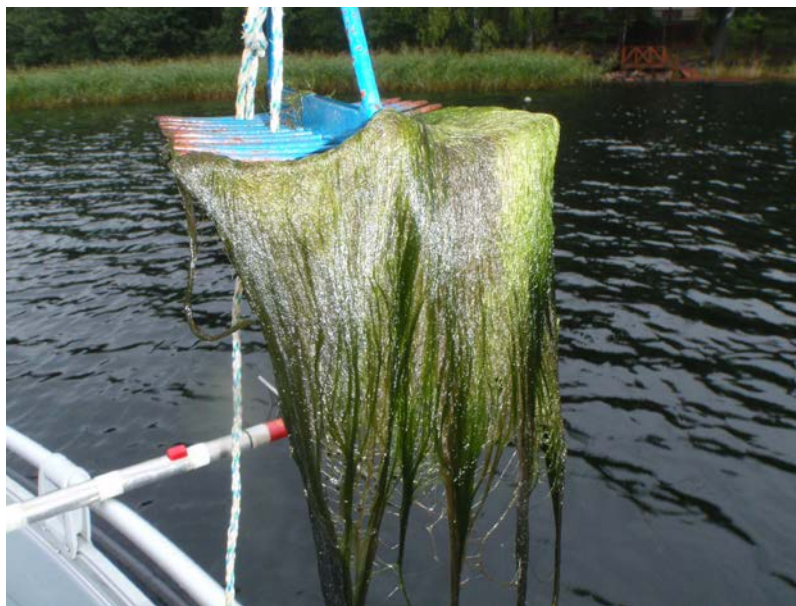
Lillsjön suurimman altaan länsireunalla ruovikkovyö jatkui. Pohja pysyi pehmeänä, mutta syvyys oli paikoin yli 4 metrin ja syveni keskiosaa kohti. Merinäkinruoho vuoroin harveni, vuoroin tiheni ja joukossa kasvoi tähkä-ärviä. Pohjaa haratessa nousi ajoittain ylös tukku pitkärhmaista letkulevää (kuva 6) ja seassa oli myös jonkin verran ristilimaskaa. Myös irtokeijujana elävää sarvikarvalehteä tarttui haraan.

Kuva 6. Letkulevä peitti paikoin mattona Lillsjön lahden pohjia.

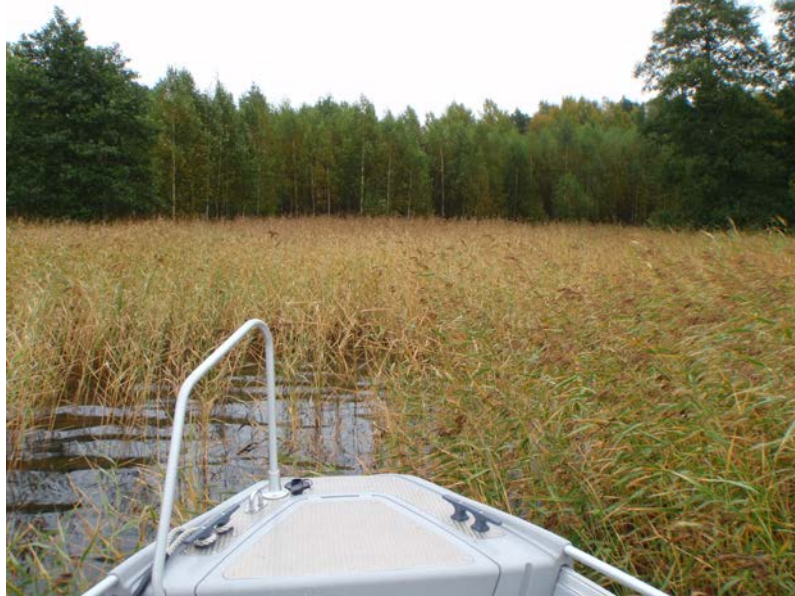
Alueella 4 niemenkärjen eteläpuolella (kuva 7) rannan vesisyvyys oli ruovikkovyön edustalla 50 cm, pohja oli pehmeää. Rannasta 2 metrin syvyyteen kasvoi merinäkinruohoa, tähkä-ärviää, pyörösätkintä ja sarvikarvalehteä, Pohjalla oli myös sirppisammalta ja *Ulva*-sukuun kuuluvan makrolevän riekaleita.

Kuva 7. Alueen 4 lahdelman leveää järviruokovyöhykettä.

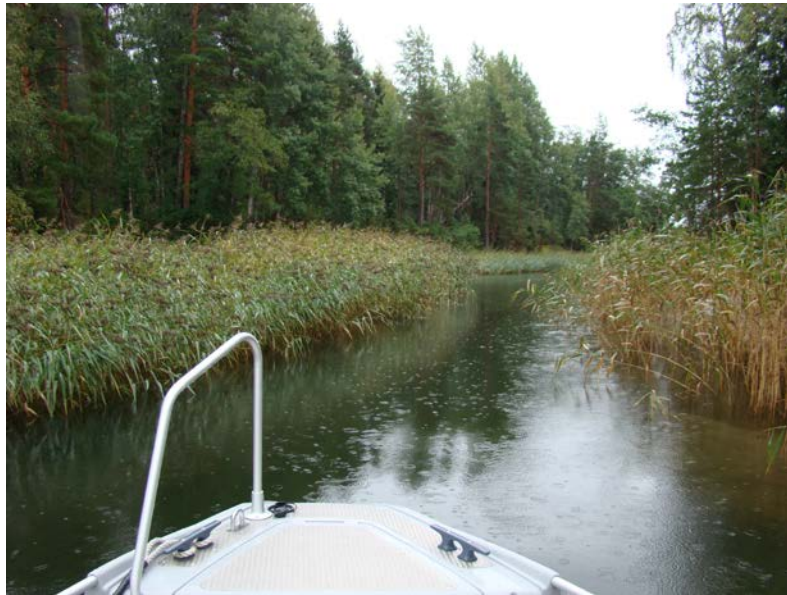
Lillsjön lahti on yhteydessä ulkopuoliseen merialueeseen kapean salmen kautta, joka levenee vielä Pålackflada-nimiseksi laajentumaksi. Salmen pohja on ruopattu, vesikasveja ei harattaessa saatu. Pohjamateriaali oli kovaa kiveä ja hiekkaa. Vesi myös selvästi sameni lahdelta merta kohti mentäessä.

Kuva 8. Lillsjön lahti on yhteydessä mereen kapean väylän kautta.
