# Karjaan yhteiskoulu, B-rakennus

Laajennettu kuntoarvio

3.11.2025

Työnro 24-1558

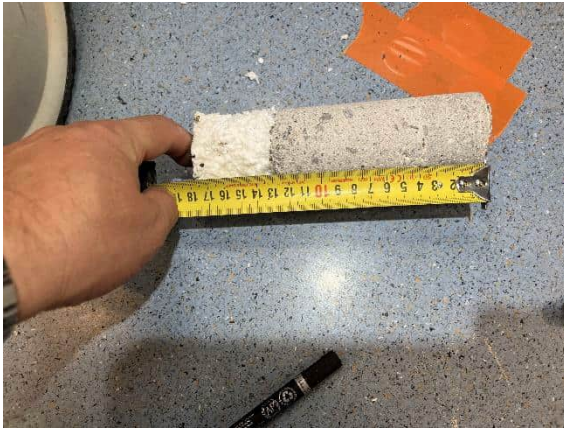
Rakenneavaus RA 11 AP tehtiin keskiosuuden luokkatilan 114 maanvastaiseen alapohjaan. Tilasta mitattiin viiltomittauksilla kohonneita kosteus lukemia alapohjasta. Muovimaton alata havaittiin liiman hajoamiseen viittaavaa hajua. Porareikämittauksella saatiin normaali kosteuspitoisuus rakenneavauskohdan vierestä. Alapohjan rakenne on rakenneavauksen kohdalta seuraava sisältä ulospäin lueteltuna:

**Kuva 4**  
Rakennearvauksesta RA 11 AP irrotetut rakennekerrokset

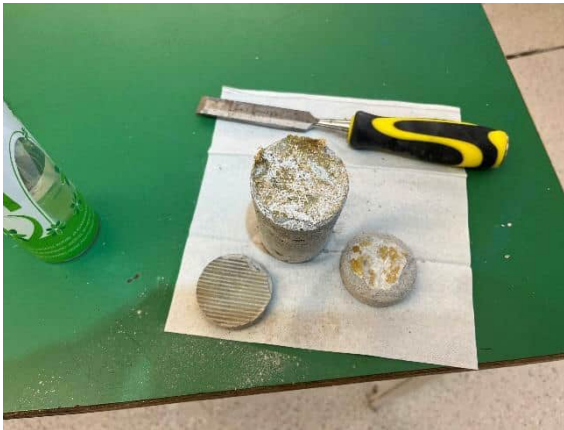
**Kuva 6**  
Rakennearvauksesta RA 17 VP irrotettuja rakennekerroksia

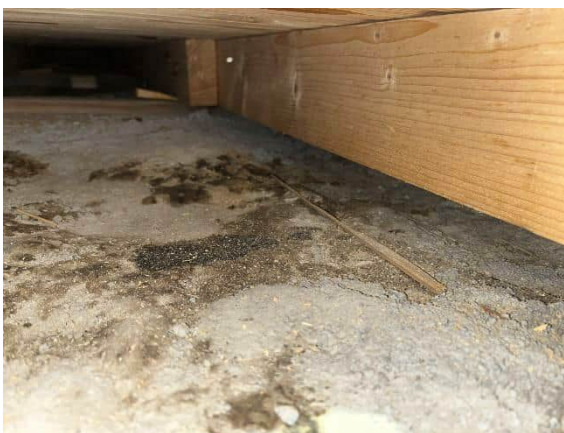
| Näyte-numero | Tila | Rakenne | Materiaali | Tulkinta |
|---|---|---|---|---|
| M 04 | RA 16, lk 148 | AP | Puu | Viite vauriosta |

Rakenneavaus RA 16 AP tehtiin eteläpäädyn luokkatilan 148 alapohjaan. Avauskohdasta otetusta materiaalinäytteestä havaittiin mikrobialalyysissä viitteitä vauriosta. Alapohjan rakenne on rakenneavauksen kohdalta seuraava sisältä ulospäin lueteltuna:

**Kuva 8**  
Rakennearvauksesta RA 16 AP otettu kuva

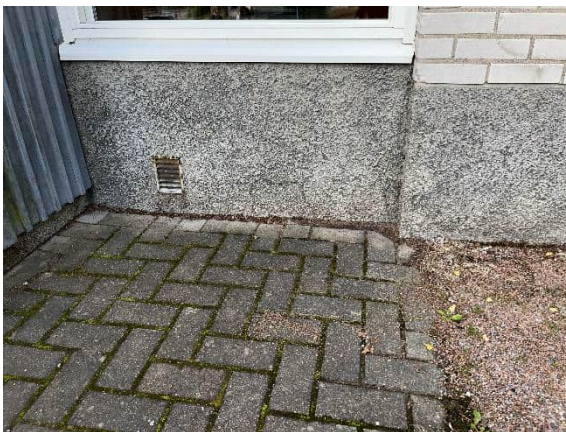
**Kuva 10**

Kallistukset rakennuksen vierustoilta poispäin ovat pääosin riittävät. Paikoin havaittiin osuuksia, joissa kallistukset ovat loivia ja betonikiveyksille on kertynyt sammalta.

Sadevesien ohjauksen kallistukset ovat pohjoisen sisäänkäynnin kohdalla paikoin loivia.

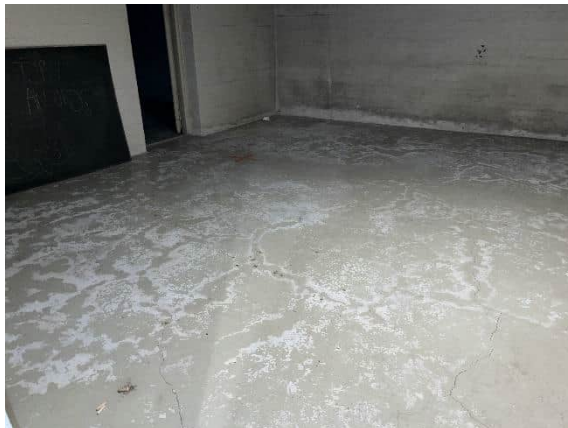
**Kuva 15**

Alapohjan lattian maali on irronnut tai kulunut monin paikoin, pintalaatta halkeillut ja ”kopo” monin paikoin.

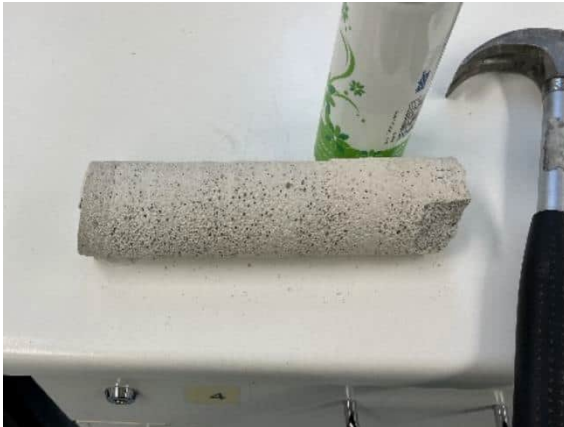
**Kuva 21**

Toisen kerroksen ulkoseinä on molemmin puolin rapattua ja maalattua kevytbetoniharkkoa. Kuvassa rakenneavauksesta RA 23 US irrotettuja rakennekerroksia.

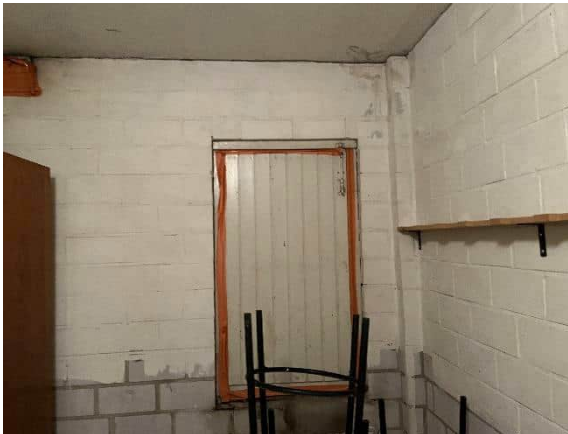
| Näyte-numero | Tila | Rakenne | Materiaali | Tulkinta |
|---|---|---|---|---|
| M 14 | RA 04, suojahuone 5 | MVS/US | Mineraalivilla | Selvä viite vauriosta |

Rakenneavaus RA 4 MVS tehtiin keskiosuuden kellaritiloihin suojahuoneen 5 maanvastaiseen ulkoseinään. Tilasta mitattiin kohonneita rakennekosteuden lukemia maanvastaisen seinän betonirakenteesta. Seinän bitumisivelyssä havaittiin halkeamia. Seinän rakenne on rakenneavauksen kohdalta seuraava sisältä ulospäin lueteltuna:

**Kuva 31**  
Suojahuoneen 5 kuorimuurattu maanvastainen seinä. Ovi johtaa maanpinnalle ulottuvaan kuiluun.

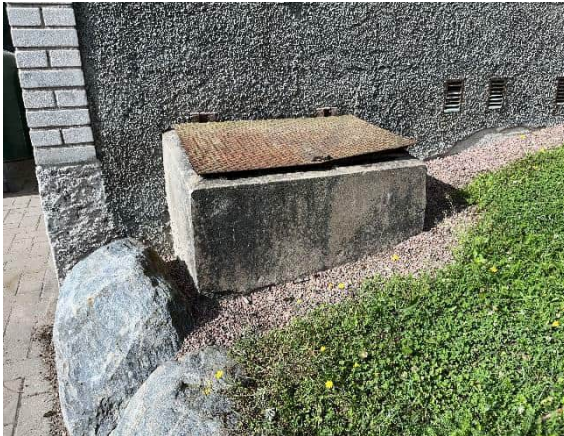
**Kuva 33**

Suojahuoneeseen 5 johtavan kuilun luukku ulkopuolelta. Seinässä näkyy myös kellaritilojen tuuletusritilöitä ja niiden alla puuttuvaa rapausta.

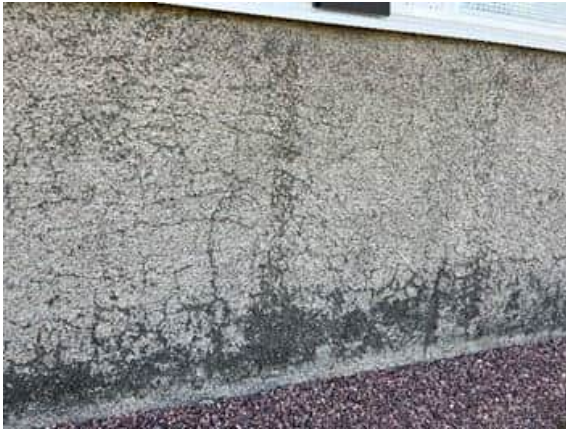
**Kuva 39**

verkkomaista halkeilua seinän alaosassa.

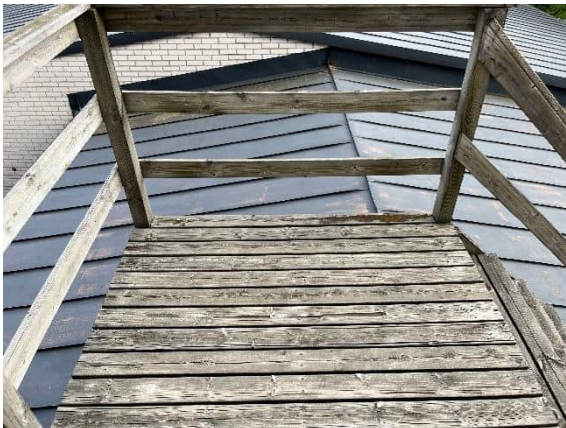
**Kuva 41**

Rakennuksessa on yksi puinen ulkotaso hätäpoistumistien yhteydessä keskiosuuden 2. kerroksen käytävän eteläpäädyssä. Tason puuosat ovat pinnoilta ravistuneet ja naulaliitokset paikoin löystyneet. Osa laudoista on myös halkeillut päistään. Tasolla ei ole todennäköisesti tarkoitus oleskella, vaan se toimii osana hätäpoistumistietä. Tasolta johtavat portaat puisille kulkutasoille tai eräänlaisille lapetikkaille. Lapetikkaat ovat katon loivan kaadon ja lautojen välisten suurien rakojen takia hankalat kulkea.

Osana hätäpoistumistietä toimiva ulkotaso.

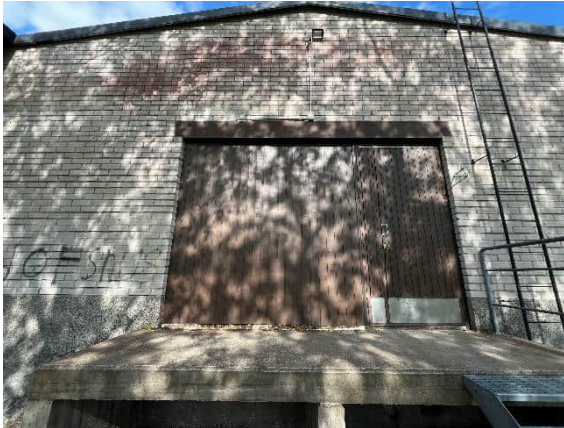
**Kuva 47**  
Konesalin 148 eteläpäädyn vanha ulko-ovi.

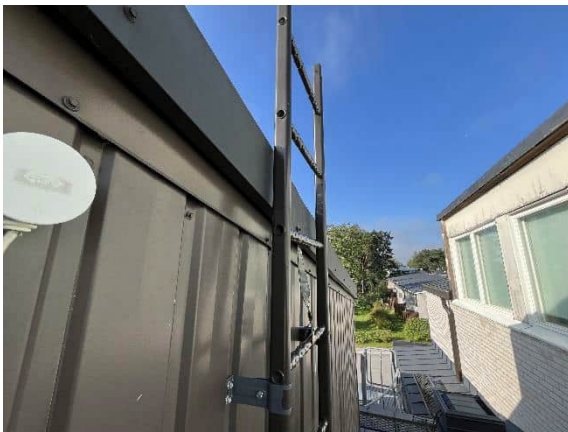
**Kuva 57**  
Korkean osuuden katolle nousta IV-konehuoneen katon kautta. Tikkaat on asennettu liian lähelle räystästä ja niistä puuttuu yläpään käsijohteet.

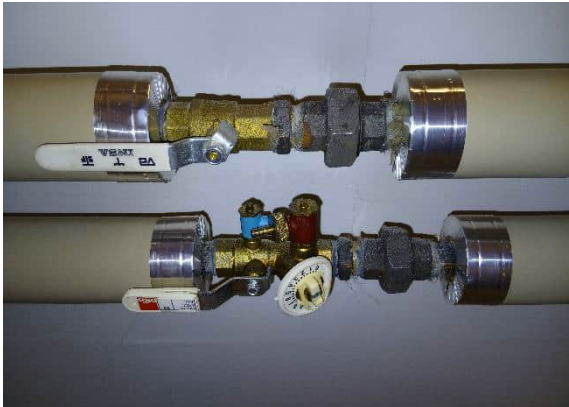
**Kuva 60**  
Uusitut linjasäätö- ja säätöventtiilit

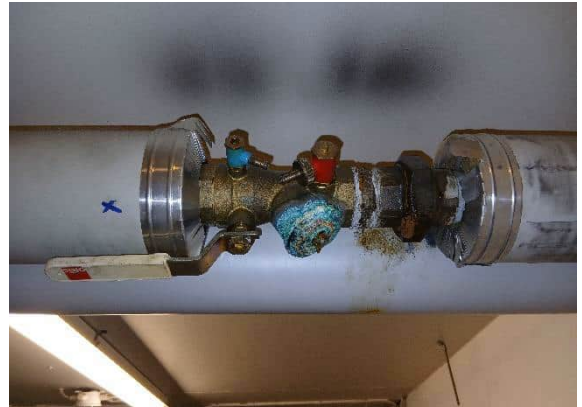
Linjasäätö- ja sulkuventtiileiden kunto on välttävää tasoa. Venttiileiden keskimääräinen tekninen käyttöikä on 20-25 vuotta, ja niiden uusintaan tulee varautu tarkastelujakson aikana.

**Kuva 61**  
Vanha vuotava linjasäätöventtiili

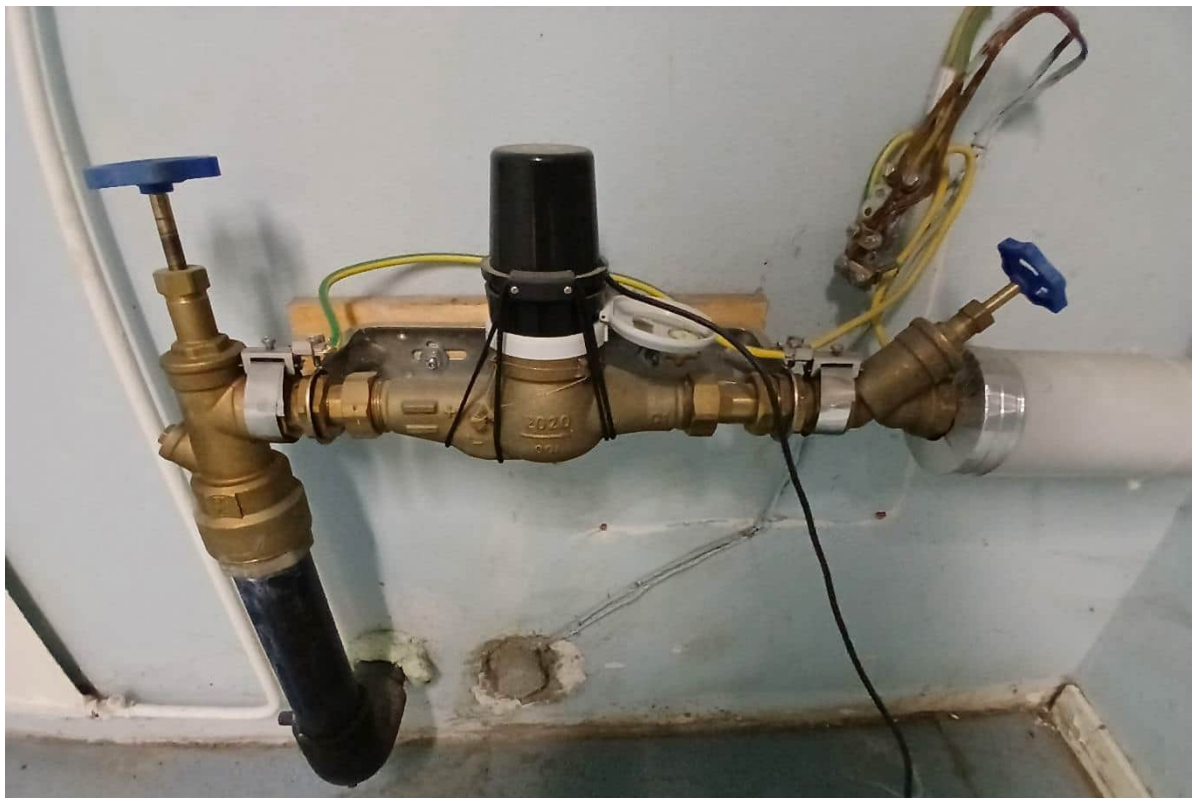
**Kuva 64**  
Tonttijohto ja vesimittari

Kiinteistö on liitetty kaupungin vesi- ja viemäriverkostoon. Vesimittari sijaitsee lämmönjakohuoneessa ja siinä on kaukoluontakytkentä. Pääsulkuventtiilit ja tonttivesijohto arvioitiin olevan 1999 saneerauksen ajalta. Tonttivesijohto on muoviputkea. Pääsulkuventtiilit ovat aistinvaraisesti arvioituna tyydyttävässä kunnossa.

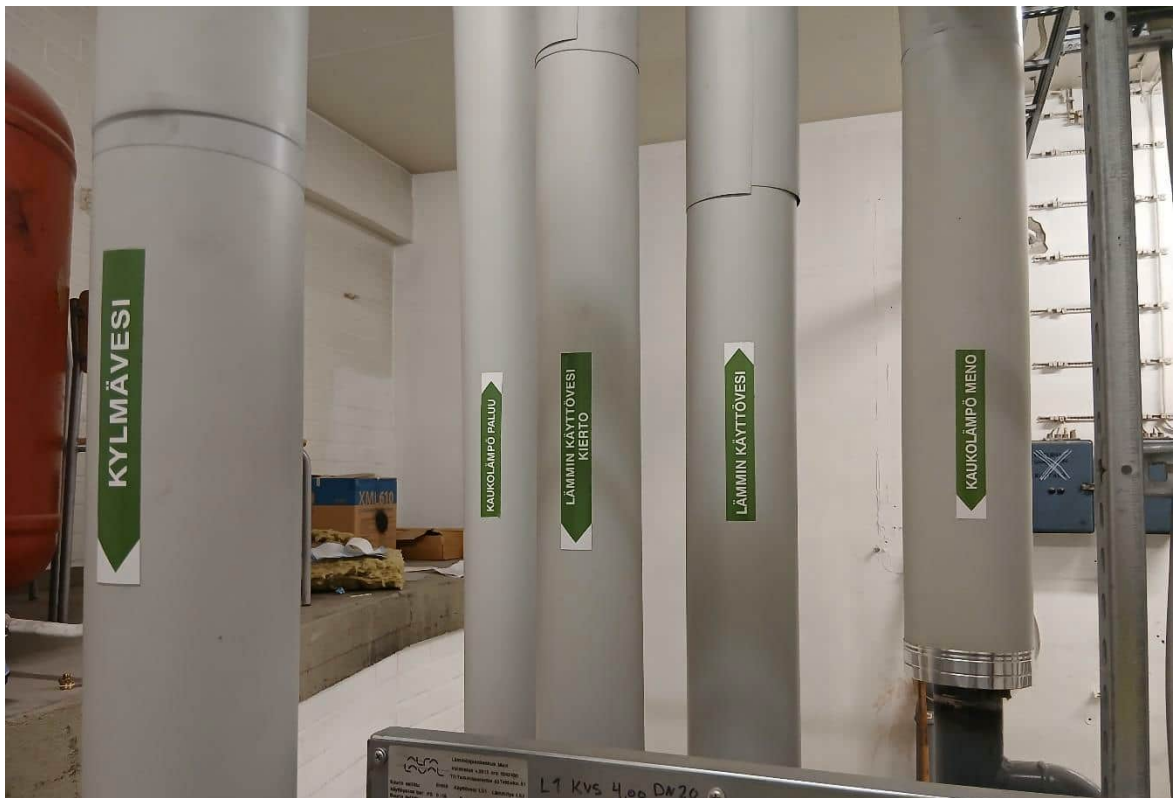
**Kuva 65**  
Käyttövesiputkistoja lämmönjakohuoneessa

Käyttövesiverkostot on eristetty villaeristein, jotka on pinnoitettu näkyvin osin muovilla. Eristeet olivat tarkastetuin osin kunnossa.

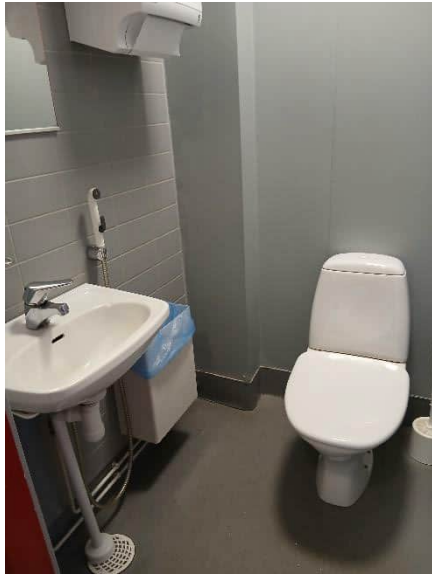
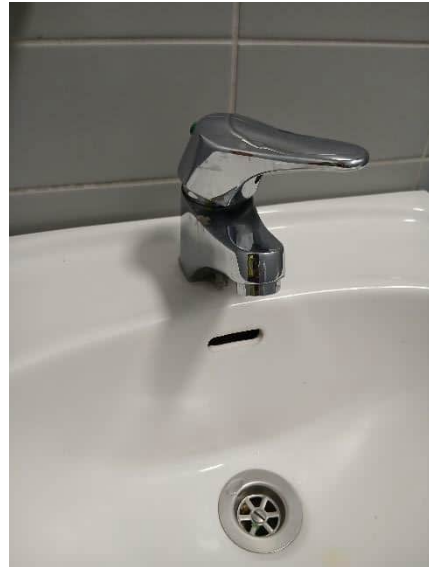
Vesi- ja viemärikalusteiden kunto on tarkastetuin osin pääosin tyydyttävä. Sekoittajien tekninen käyttöikä on 15-20 vuotta. Kalusteita tulee uusia tarpeen mukaan tarkastelujakson aikana, kun ne vikaantuvat.

**Kuva 66**  
Yleiskuja wc-tilasta

**Kuva 67**  
Pesuallassekoittaja

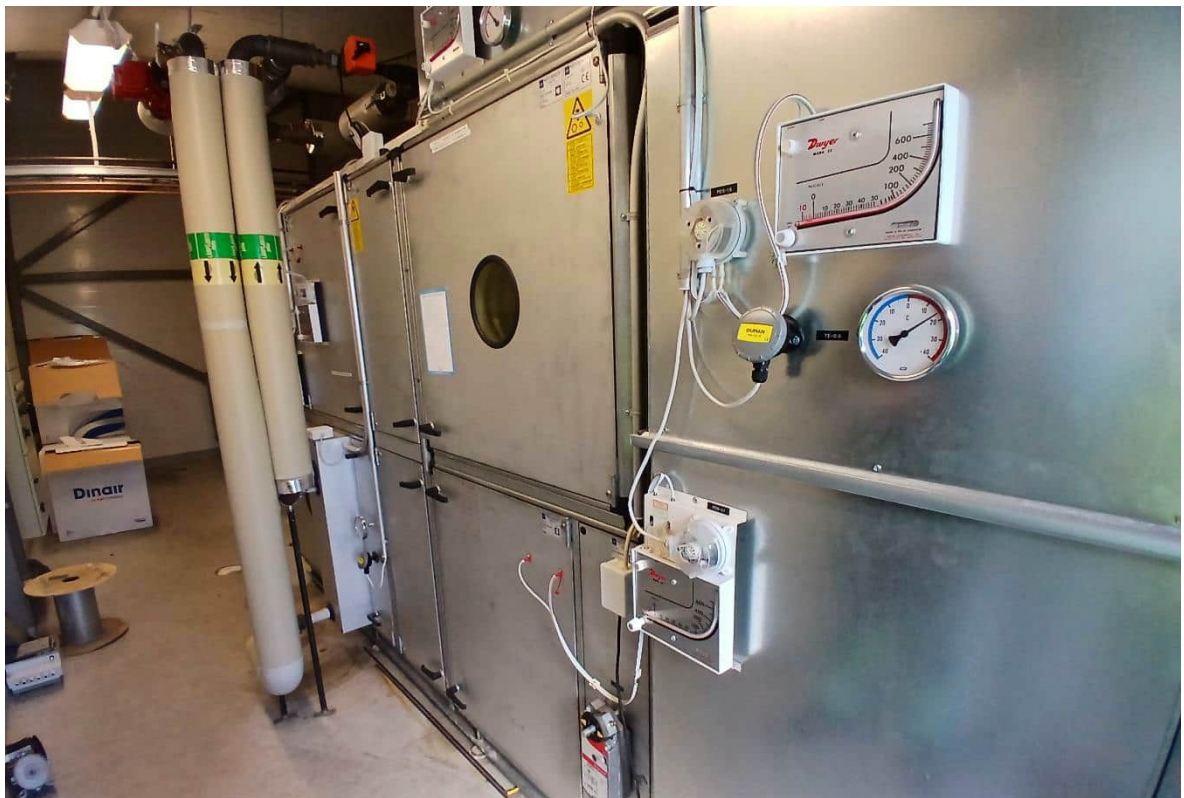
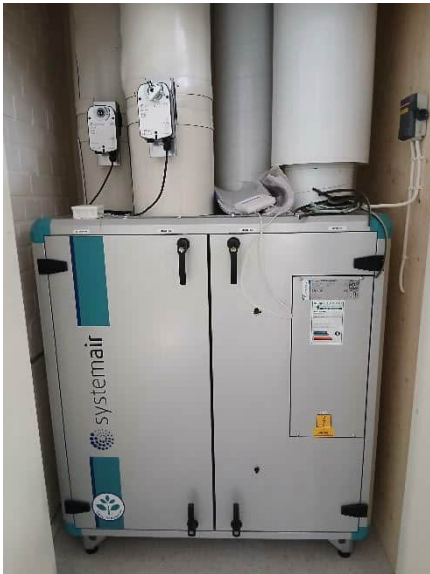
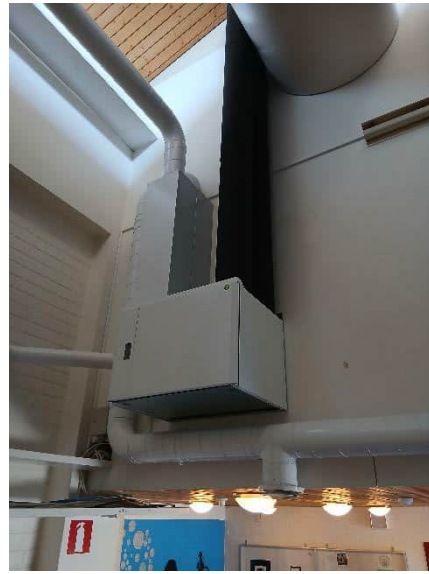
tuksena on jatkaa nykyisten koneiden käyttöikää kustannustehokkaasti ja poistaa mahdolliset epäpuhtauslähteet ja muut puutteet. Peruskunnostuksen jälkeen koneiden kokonaisvaltaiseen uusintaan ei arvioitu olevan tarvetta tarkastelujakson aikana. Erillispoistokoneet ovat tekniseen käyttöikänsä perusteella tyydyttävässä kunnossa, mutta yksittäisten koneiden uusimiseen tulee varautua tarkastelujakson aikana. Musiikki/auditoriotilaa ja aulaa palveleviin koneisiin ei arvioitu kohdistuvan normaalia huoltoa merkittävämpiä toimenpiteitä jakson aikana.

**Kuva 68**  
Yleiskuva iv-konehuoneesta

**Kuva 69**  
Musiikkiluokan iv-kone

**Kuva 70**  
Aulan iv-kone

Peruskunnostuksessa mm. peruspuhdistetaan koneet ja tarkastetaan kammioiden tiiveys, tarkastetaan glykolijärjestelmän toiminta, uusitaan kuluvia osia tarpeen mukaan jne. Peruskunnostamisen yhteydessä tulee tarkastaa koneiden yhteydessä olevat äänieristetyt kammiot / vaimentimet mahdollisten suojaamattomien mineraalivillapintojen varalta sekä koestaa oheislaitteet, kunnostaa ja uusii niitä tarpeen mukaisessa laajuudessa. Mikäli suojaamattomia mineraalivillapintoja löytyy, tulee ne poistaa ja/tai suojata asianmukaisella tavalla. Purunpoistojärjestelmää tulee ylläpitää huoltamalla järjestelmä säännöllisesti.

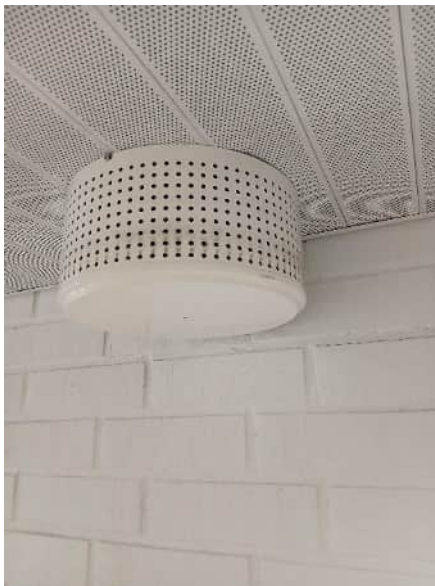
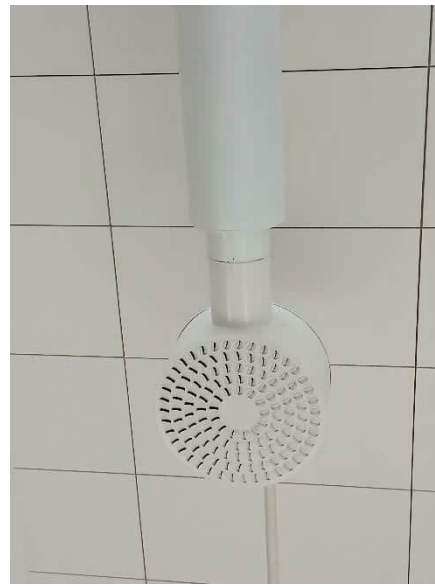
**Kuva 72**

Pääte-elimet ovat mm. alkuperäisiä kattohajottajia, kartioventtiileitä, ja säleikköjä. Pääte-elimet ovat kuntoarviotarkastuksen perusteella kunnossa ja vastaavat nykyistä käyttötarvetta, eikä niiden uusintaan arvioitu olevan tarvetta nykyisessä järjestelmässä. Pääte-elimet tulee puhdistaa ja säätää kanavapuhdistuksen yhteydessä.

**Kuva 71**  
Valokuvissa erimallisia tuloilmahajottajia.

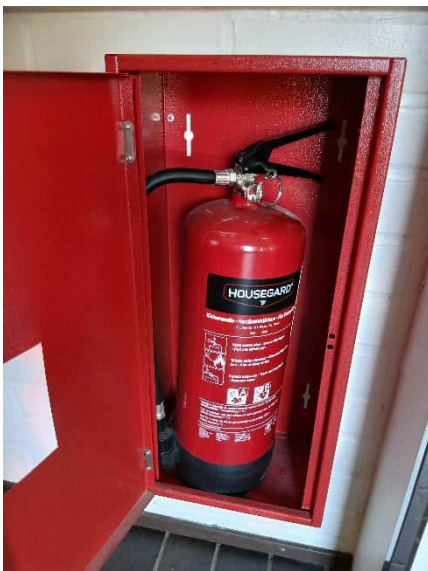
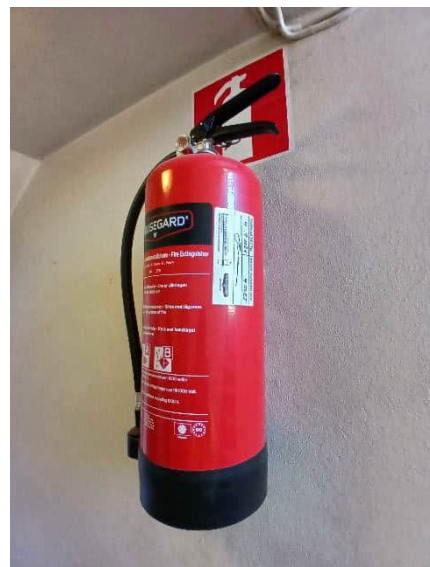
**Kuva 74**

Rakennuksessa on käsisammuttimia ja paloposteja alkusammutuskalustona. Laitteet on tarkastettu asianmukaisesti.

**Kuva 73**  
Käsisammuttimia käytävätiloissa

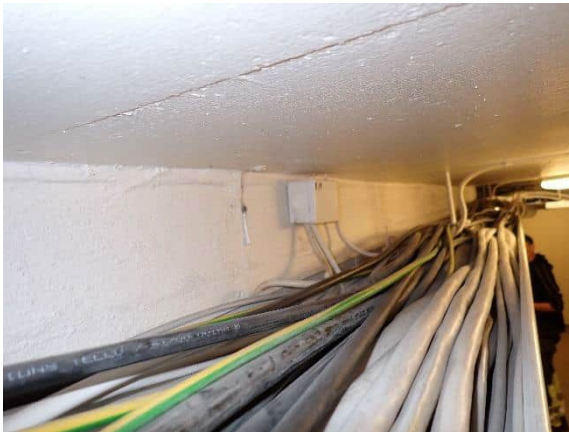
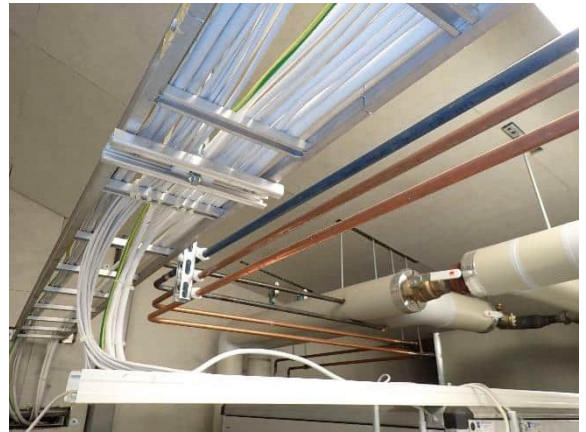
Kaapelointireitit ovat yleisesti melko täyteen kuormitettuja, mutta soveltuvat kuitenkin hyvin nykyisiin tarpeisiin. Kaapelihyllyt ovat hyvässä kunnossa, eikä niille ole tarvetta tehdä korjauksia tarkastelujakson aikana.

**Kuva 75**  
Kaapeleita tikashyllyllä

**Kuva 76**  
Kaapeleita tikashyllyllä

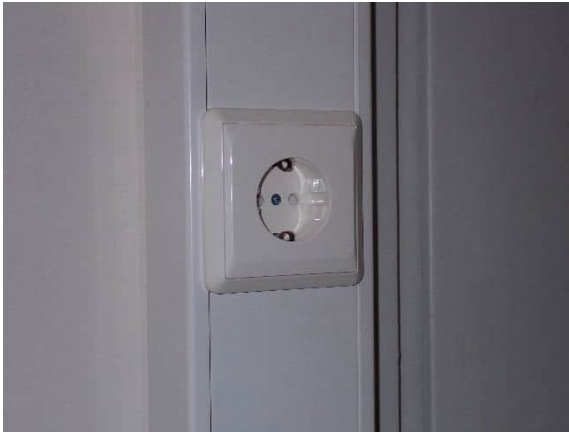
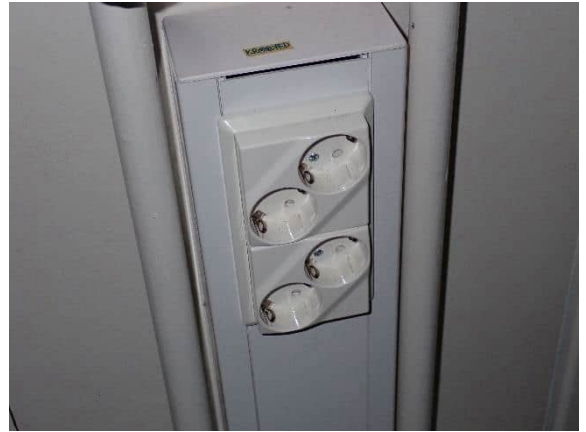
Luokkiin ja niitä vastaaviin tiloihin on asennettu johtokanavia. Johtokanaviin on asennettu mm. pistorasioita. Johtokanavat ovat pääosin tyydyttävässä/hyvässä kunnossa, eikä niille ole tarvetta tehdä korjauksia tarkastelujakson aikana.

**Kuva 77**  
Johtokanava

**Kuva 78**  
Johtokanava

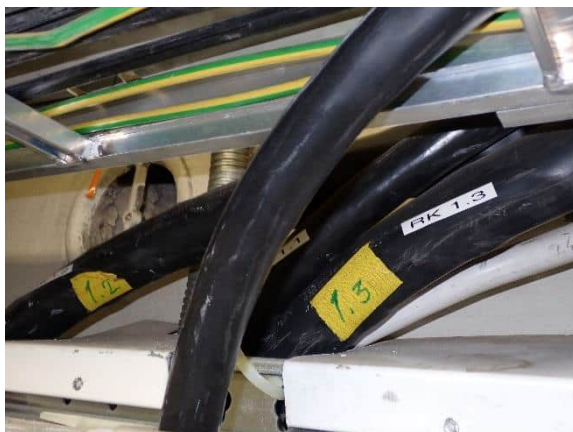
**Kuva 79**  
Liittymiskaapeli

Liittymiskaapeli on aistinvaraisesti tarkastettuna hyvässä kunnossa, eikä sille ole tarvetta tehdä korjauksia tarkastelujakson aikana.

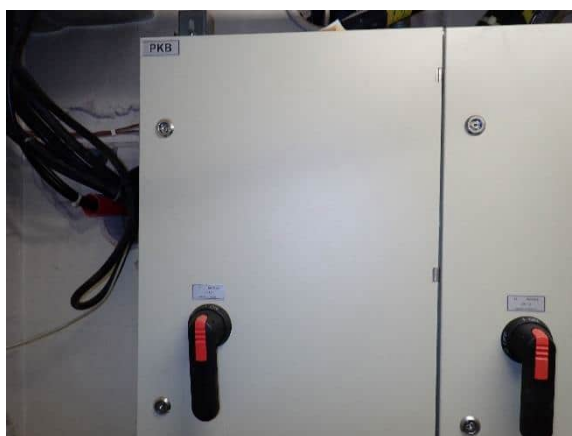
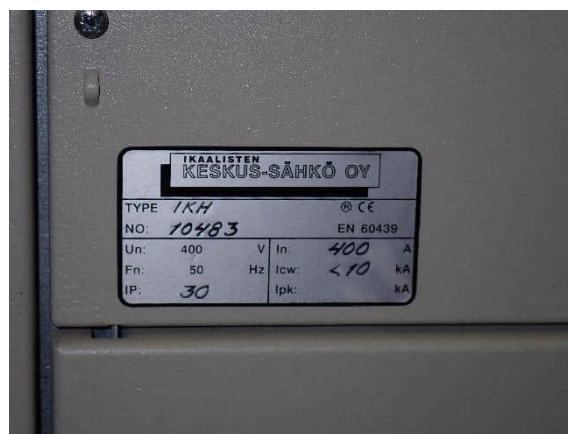
Sähköpääkeskus sijaitsee erillisissä lukituissa tilassa, joka on merkitty asianmukaisesti. Sähköpääkeskus on asennettu vuonna 1999. Sähköpääkeskuksen nimellisvirta on 400A ja kotelointiluokka on IP 30. Sähköpääkeskus on aistinvaraisesti tarkastettuna tyydyttävässä kunnossa.

**Kuva 80**  
Sähköpääkeskus

**Kuva 81**  
Sähköpääkeskuksen arvokilpi

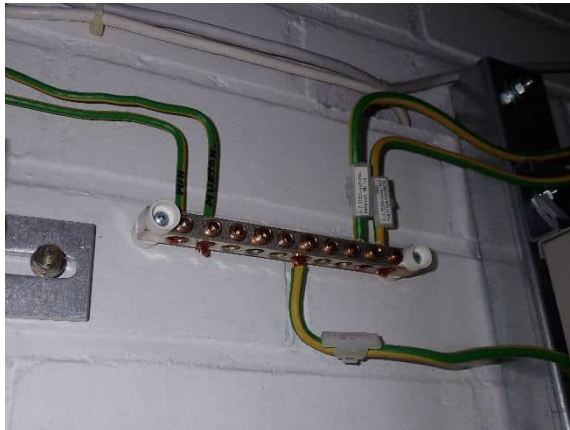
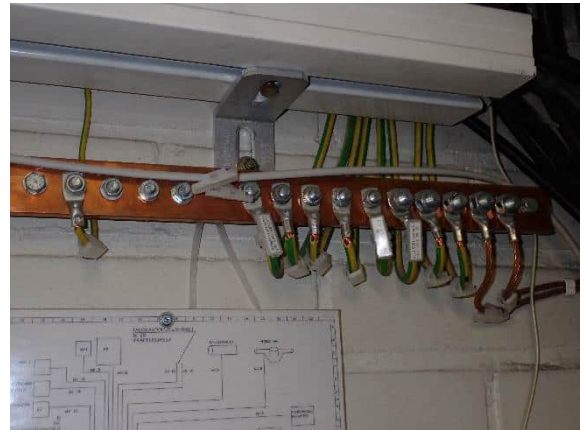
Aistinvaraisesti tarkastettuna maadoitusjärjestelmä on hyvässä kunnossa.

**Kuva 82**  
Maadoituskisko

**Kuva 83**  
Päämaadoituskisko

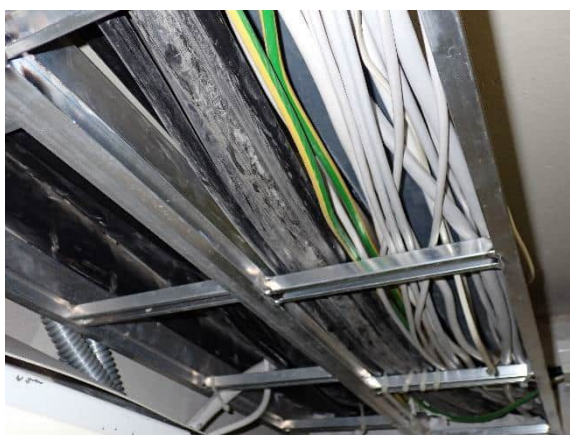
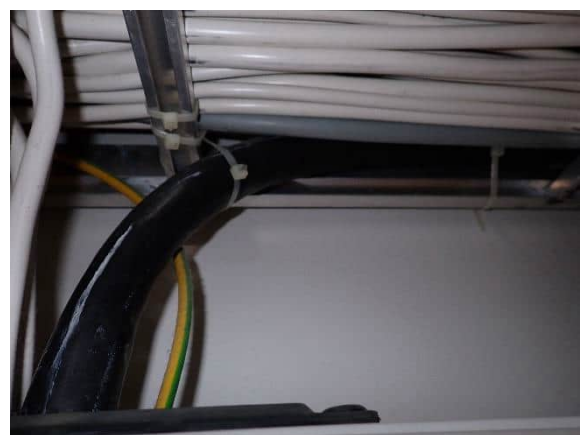
Pääkeskukselta jakokeskuksille on asennettu pääosin viisijohdinjärjestelmän mukaiset nousujohtot. Nousujohtot ovat AMCMK- ja MCMK-tyyppisiä maakaapeleita. Nousujohtot on osittain uusittu pääkeskuksen uusinnan yhteydessä 1990-luvun lopussa. Nousujohtot ovat aistinvaraisesti tarkastettuna hyvässä kunnossa.

**Kuva 84**  
Nousujohtoja

**Kuva 85**  
Nousujohtoja

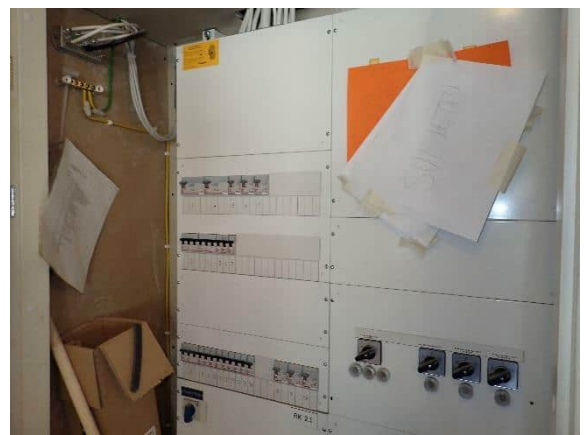
**Kuva 87**

Ryhmäkeskus RK 2.1

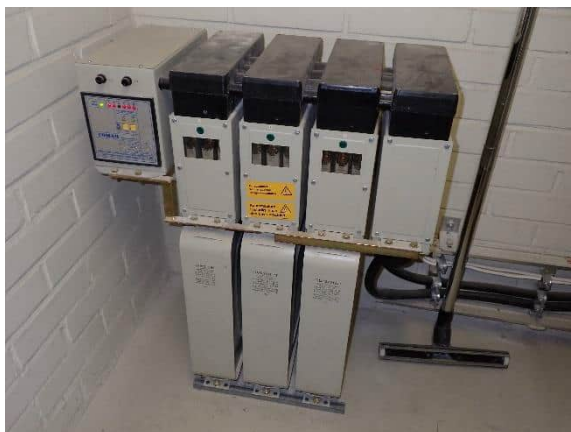
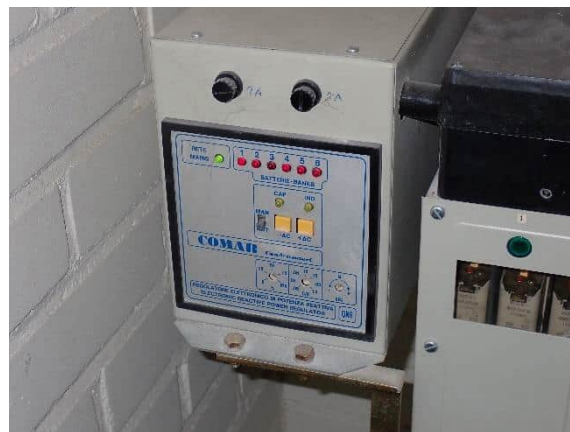
Laitteet ovat tyydyttävässä kunnossa.

**Kuva 88**  
Loistehon kompensointilaitteisto

**Kuva 89**  
Loistehon kompensointilaitteisto

Kiinteistöjen laitteita ja laitteistoja ovat mm. loistehon kompensointilaitteistot. Laitteiden sähkönsyöttö on toteutettu MCMK-tyyppisellä kaapelilla. Loistehon kompensointilaitteisto suositellaan huoltamaan.

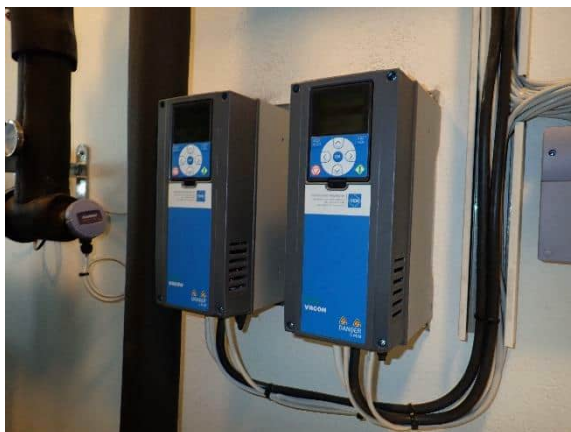
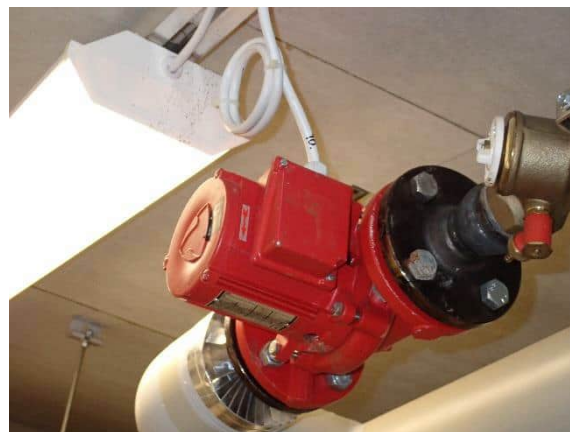
LVI-laitteiden ryhmäjohdot ovat MMJ- ja MCMK-kaapeleita. LVI-laitteille on yleisesti asennettu turvakytkimet. LVI-laitteiden sähköistys on hyvässä kunnossa.

**Kuva 90**  
IV-laitteiden taajuusmuuttajia

**Kuva 91**  
Kiertovesipumppu

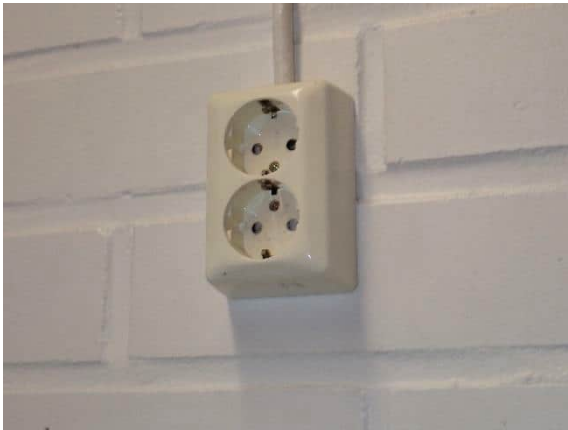
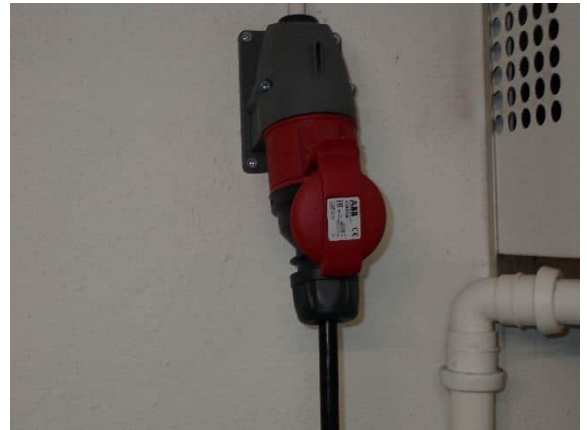
Pistorasiat ja niiden ryhmäjohdot ovat pääosin tyydyttävässä kunnossa.

**Kuva 92**  
Pinta-asennettu pistorasia

**Kuva 93**  
Kolmevaiheinen pinta-asennettu pistorasia

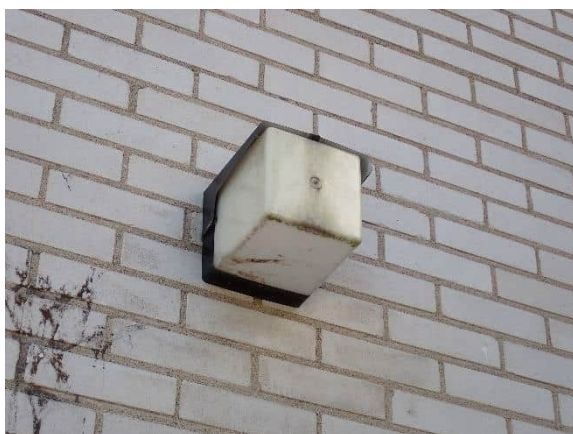
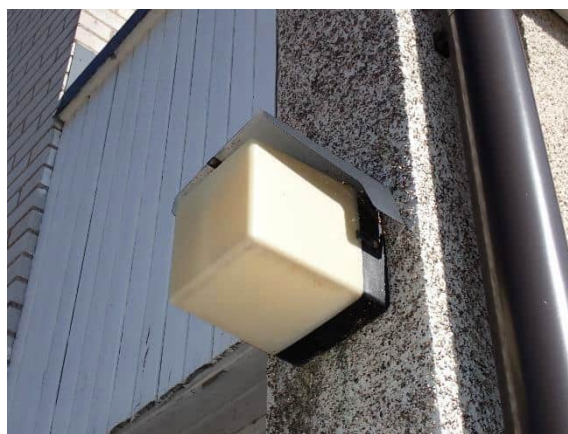
Ulko- ja aluevalaisimet ovat osin välttävissä ja osin tyydyttävässä kunnossa.

**Kuva 96**  
Ulkovalaisin

**Kuva 97**  
Ulkovalaisin

Ulko- ja aluevalaistuksen ryhmäjohtot ovat MMJ- ja MCMK-kaapeleita. Katoksiin ja ulkoseinille on asennettu hehkulapuille ja pienoisloistelampuilla varustettuja valaisimia. Ulko- ja aluevalaistusta ohjataan aika- ja valoisuusohjelmilla. Ulkovalaisimet suositellaan huollettavaksi säännöllisesti.

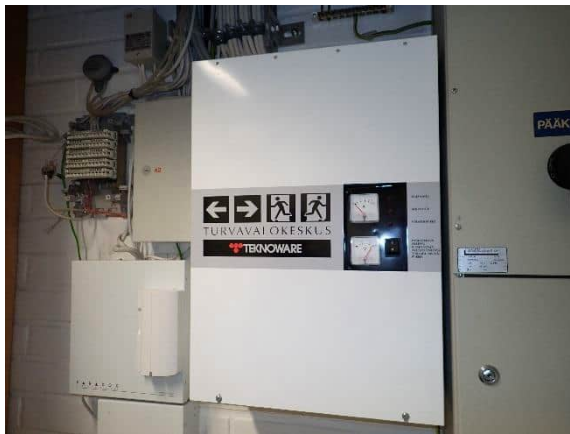
**Kuva 98**  
Turvavalokeskus

Turvavalaistusjärjestelmä on silmämääräisesti arvioituna välttävissä - tyydyttävässä kunnossa.

Turva- ja merkkivalaistusjärjestelmän toimintatestaus tulee tehdä kuukausittain ja kerran vuodessa täytyy testata poistumisvalaistusjärjestelmän toiminta akkukäytöllä nimelliskeston ajan.

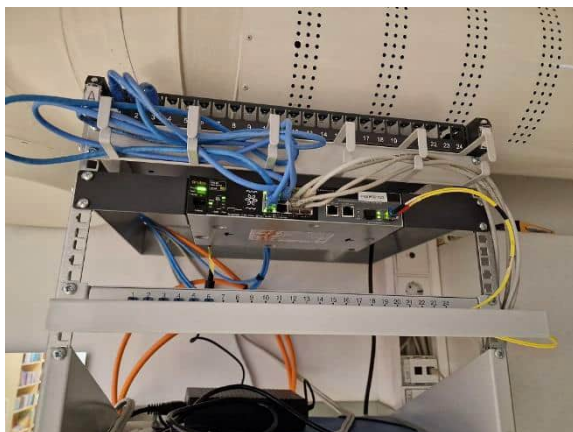
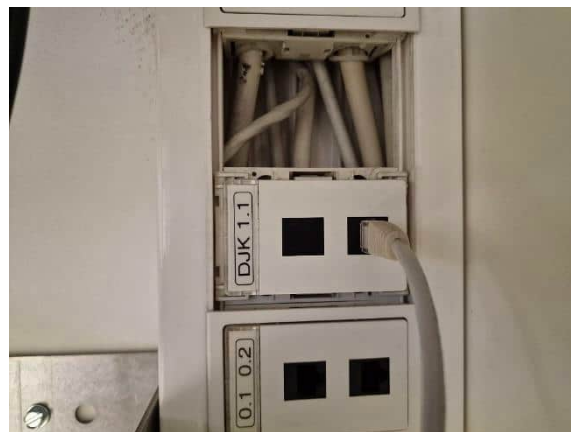
Aistinvaraisesti tarkastettuna yleiskaapelointijärjestelmä on hyvässä kunnossa, eikä sille tarvitse tehdä kokonaisvaltaista uusimista tarkastelujakson aikana.

**Kuva 100**  
Jakamo

**Kuva 101**  
Yleiskaapelointijärjestelmän RJ45-rasia

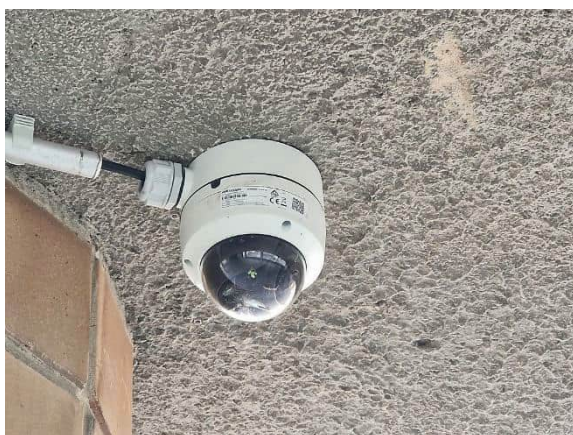
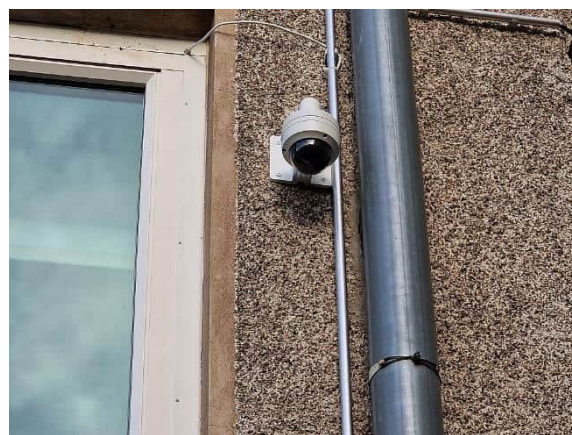
Kameravalvontajärjestelmä on aistinvaraisesti arvioituna hyvässä kunnossa.

**Kuva 102**  
Valvontakamera

**Kuva 103**  
Valvontakamera
