# Badvattenprofil för Knipans badstrand, Raseborg

Länsi-Uudenmaan  
**VESI ja YMPÄRISTÖ** ry  
Västra Nylands vatten och miljö rf

Uppdaterad i mars 2015 av  
Sydspetsens miljöhälsa / Johanna Holmberg

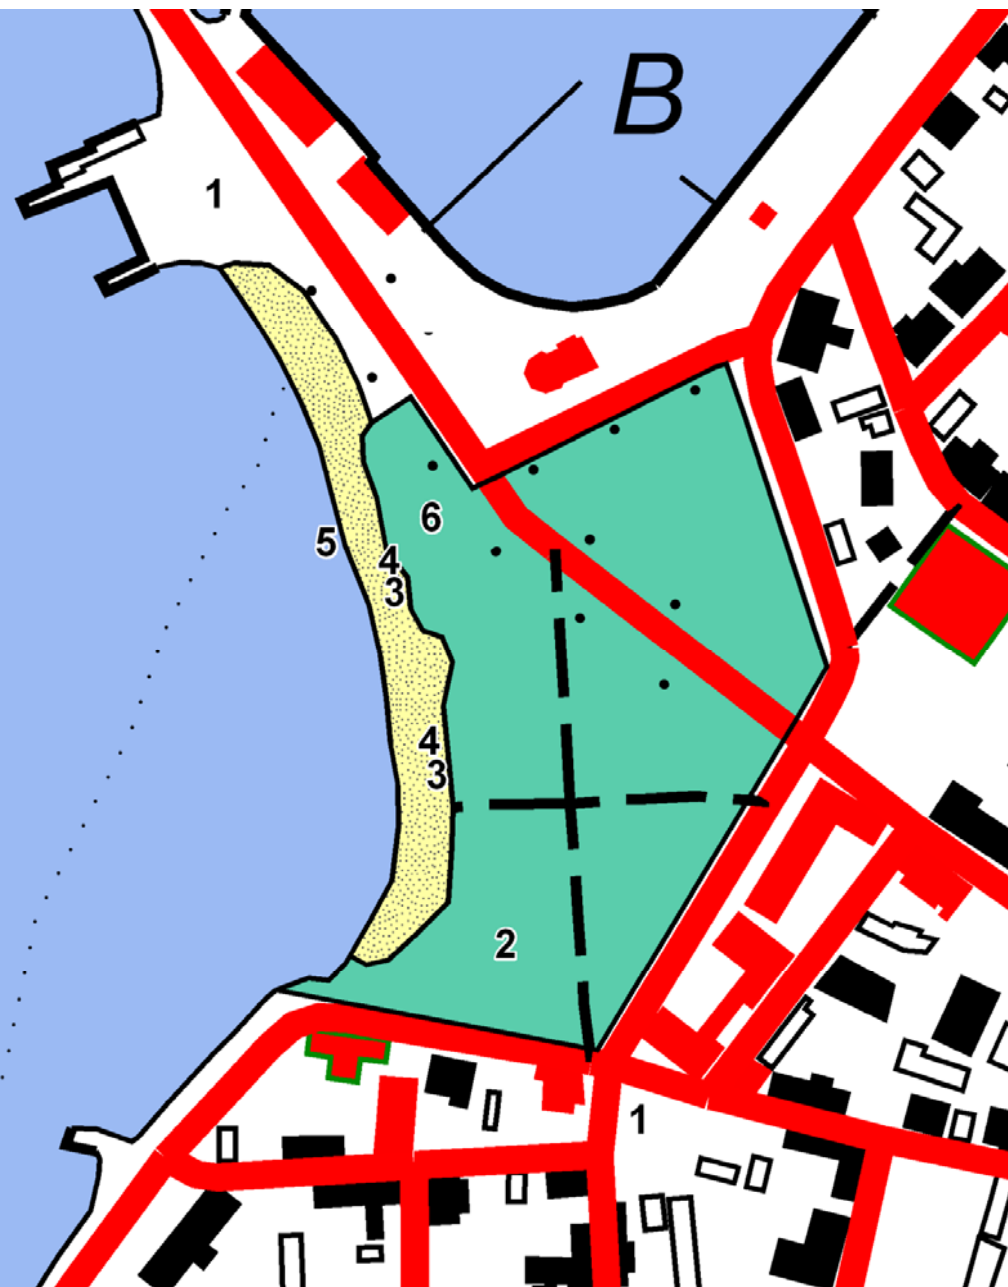
Badvattenprofil, Knipan

1. Parkering
2. WC
3. Badhytt
4. Livboj
5. Provtagningspunkt
6. Infoskylt

6.1 Provtagningspunkt för övervakning av badvattenkvaliteten	<p>Provtagningspunkten för uppföljning av badvattenkvaliteten finns mitt i badområdet där det finns flest badare. Snäckan, d.v.s. sångestraden i Stallörsparken kan användas som utgångspunkt då prover tas. Provet tas vid ca 1 meters djup och ca 30 cm under vattenytan.</p> <p>Provtagningsplatsen är utritad på bifogad karta (bilaga 1)</p>
