# **Badvattenprofil för Gumnäs badstrand, Raseborg**

Uppdaterad i mars 2015 av  
Sydspetsens miljöhälsa / Johanna Holmberg

Uppdaterad i januari 2019 av  
Sydspetsens miljöhälsa / Anne-May Sundström

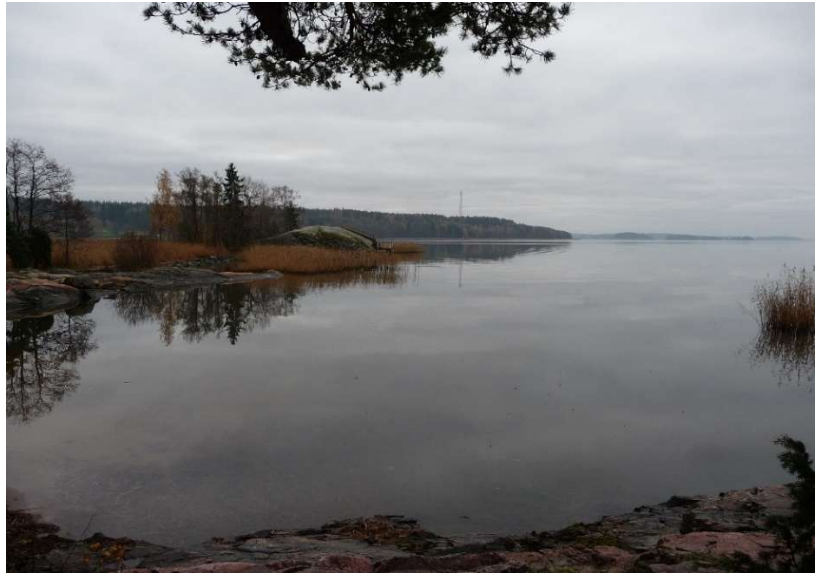
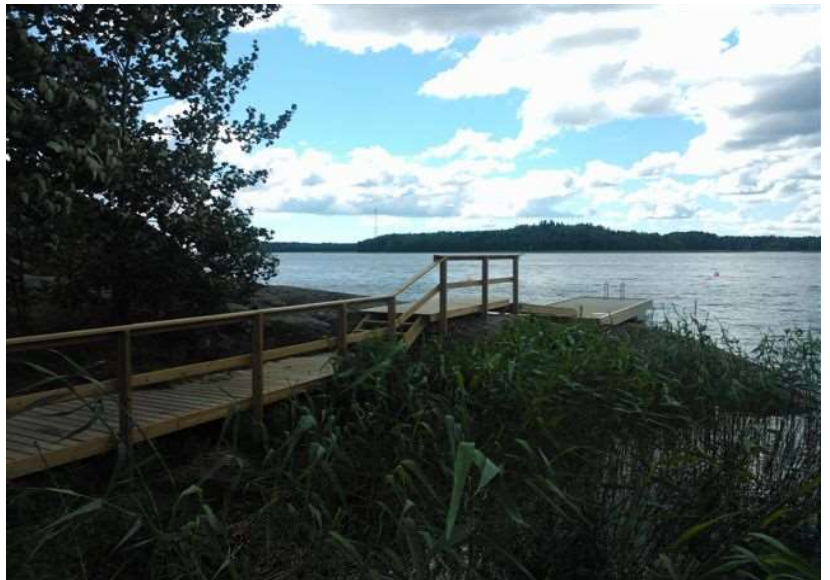
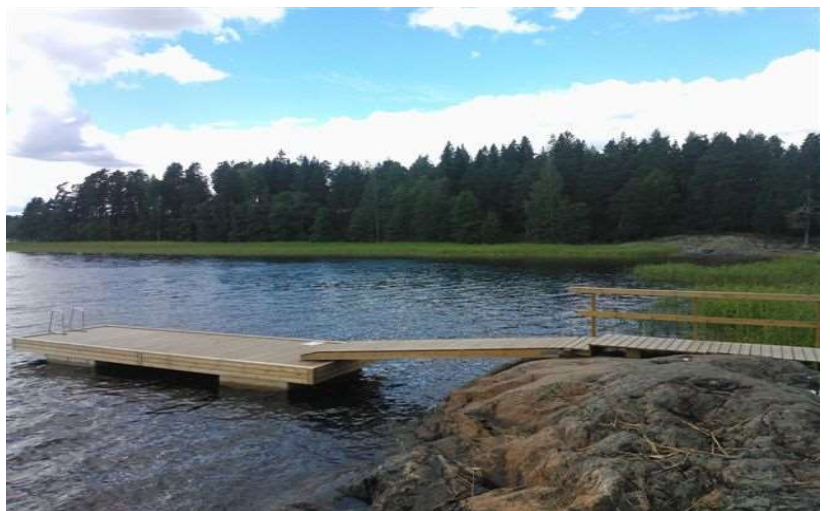
3.7 Bilder

| 4.2 Strandtyp | Sandstrand omgiven av klippor och vass. På vårarna samlas stora mängder vass på stranden. |
| 4.3 Beskrivning av strandområde och närmiljön | En bit från stranden finns en brygga. |
| 4.5 Badstrandens bottenstruktur | <p>Botten är stenig sandbotten och jämt sluttande.</p> <p>Botten kontrolleras med hjälp av dykare varje badsäsong. Det undersöks främst om det förekommer skräp, stockar eller dylikt på botten.</p> |
